Betr. **Ursache des tödlichen Reichsbrückeneinsturz vom 01.08.1976**

August 2017

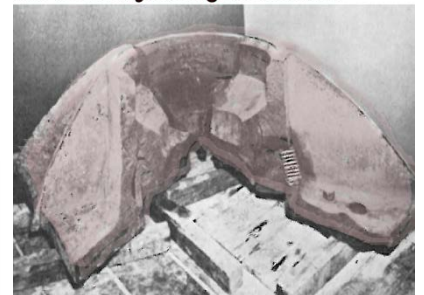
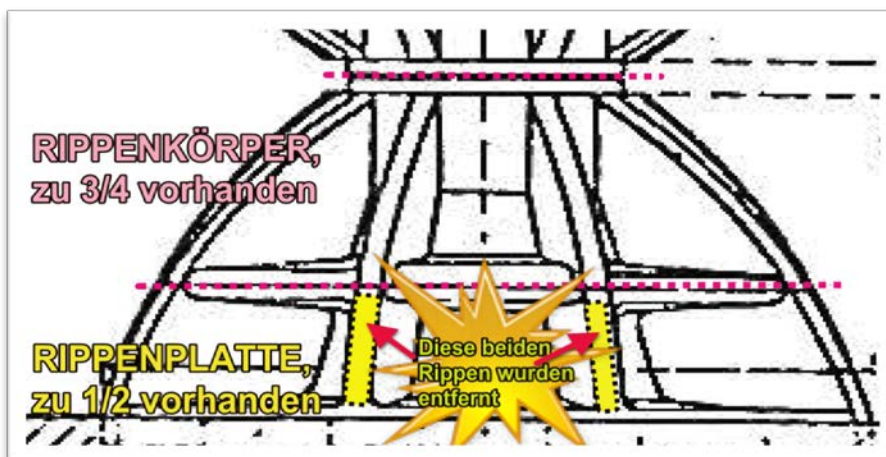
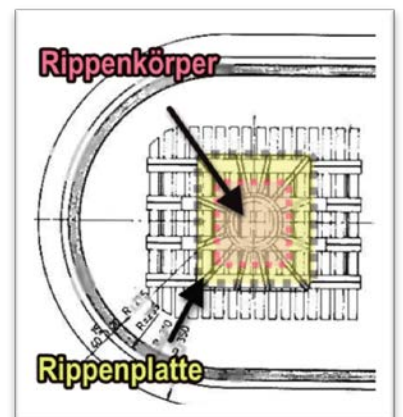
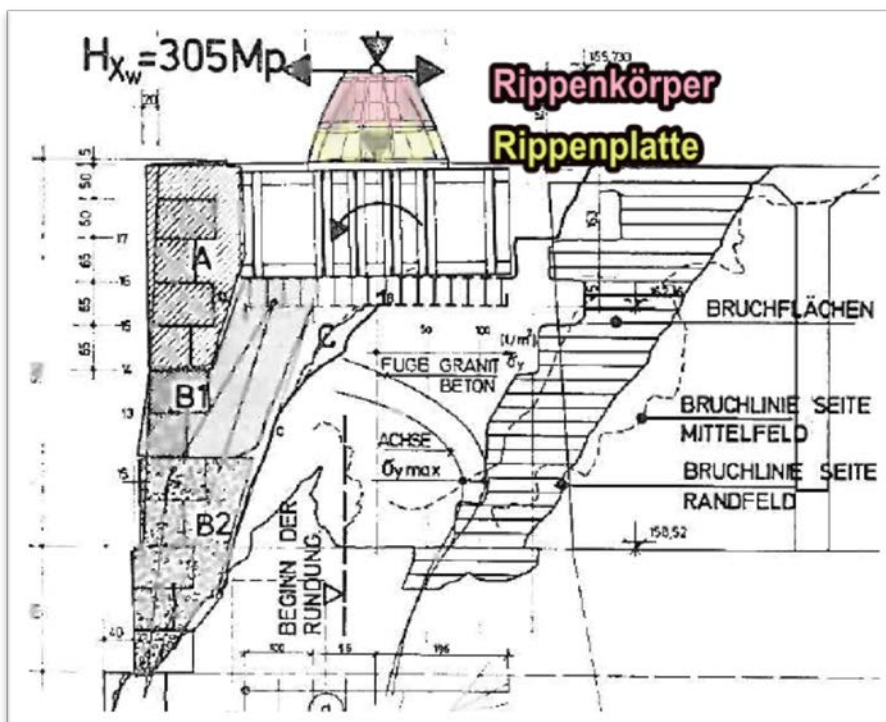
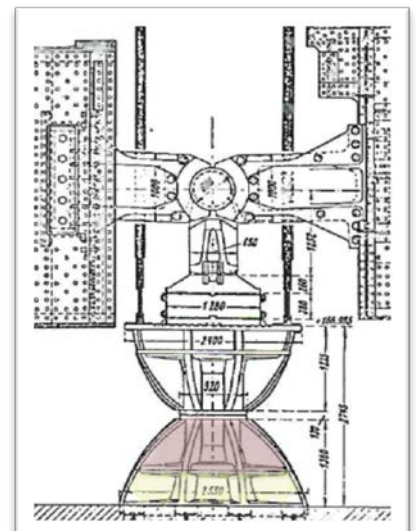
3 der 4 Bruchstücke des Rippenkörper des unteren Pylonenlagers Pfeiler XVII

Vom gesamten Pylonenlager liegen zur Zeit folgende Teile vor: Der gesamte zusammenhängende obere Lagerkörper (F 4.11, F 4.12), der untere Druckblock (F 4.10), Bruchstücke des unteren Rippenkörpers im Ausmaß von rund $\frac{3}{4}$ des Rippenkörpers (F 4.3 bis F 4.7) und Bruchstücke einer Hälfte der unteren Rippenplatte (F 4.8 und F 4.9).

4. DAHER: Frage von „Henne oder Ei“, ob das Versagen des Betons überhaupt erste Ursache von Allem, oder bereits FOLGE einer anderweitig begonnen DYNAMIK war. Blick nun auf: [RIPPENKÖRPER unteres Pylonenlager Pfeiler XVII, in vier Teile gebrochen, zu 3/4 vorhanden](#)
Plausible Erklärungen für ein Auseinanderbrechen ohne Steigerung der Gebrauchslast wären

5. Für 4a) gibt es keine Anhaltspunkte, also ist am Wahrscheinlichsten 4b)
6. Genau dieses Teil [UNTERE RIPPENPLATTE](#) aber, bei dem durch Wegfallen von zwei Rippen genau diese Brüche des daraufliegenden [RIPPENKÖRPER](#) erfolgt wäre, genau dieses Teil fehlt

8. Das Wegfallen der Tragwirkung von zwei Rippen der [UNTERE RIPPENPLATTE](#), würde im Endeffekt genau die gesuchte kurzfristige konkrete Materialüberlastung des Betons auslösen, weil es zuerst zum Zerbrecen (wie geschehen) des [RIPPENKÖRPER](#) führen würde, worauf die fallende Last der Brücke den Brückenpfeiler zertrümmern könnte.

„Wenn aber die Unterstützung durch den Pfeilerkopf nachgibt ..., entsteht sofort eine stark exzentrische Belastung dieses Rippenkörpers durch den Druckblock. Sie bewirkt große zusätzliche Spannungen, die zum sofortigen Bruch des unteren Rippenkörpers führen müssen. Dies wird auch durch die im Bericht B 4.8 und in Z 4.3 gebrachten Bruchbilder und durch das Auftreten Neumannscher Bänder in den Schliffbildern bestätigt

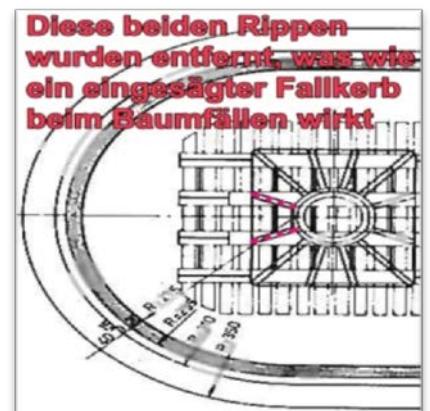
Man geht davon aus, dass die Ursache für diese Struktur ein Schockprozess ist, etwa bei Meteoriteneinschlägen auf Asteroiden. Neumannsche Linien treten auch z. B. in der Gitterstruktur von durch Detonation umgeformten Metallen auf. Hier dienen sie u. a. dem Nachweis einer sprengtechnischen Einwirkung auf Bauteile. Sie entstehen durch Kompression des mikrostrukturellen Metallgitters

=> Bereits simples Plausibilitätsdenken zeigt, dass hier alles für eine Sprengung von mind. zwei Rippen der unteren Rippenplatte spricht, worauf darüber der Rippenkörper brach. Damit war ein „**Fallkerb**“ angelegt und der Einsturz folgte dieser Schwächung.
