## Unfall bei der Seilbahn Stresa-Alpino-Mottarone am 23. Mai 2021

### ZWISCHENBERICHT

20. Mai 2022

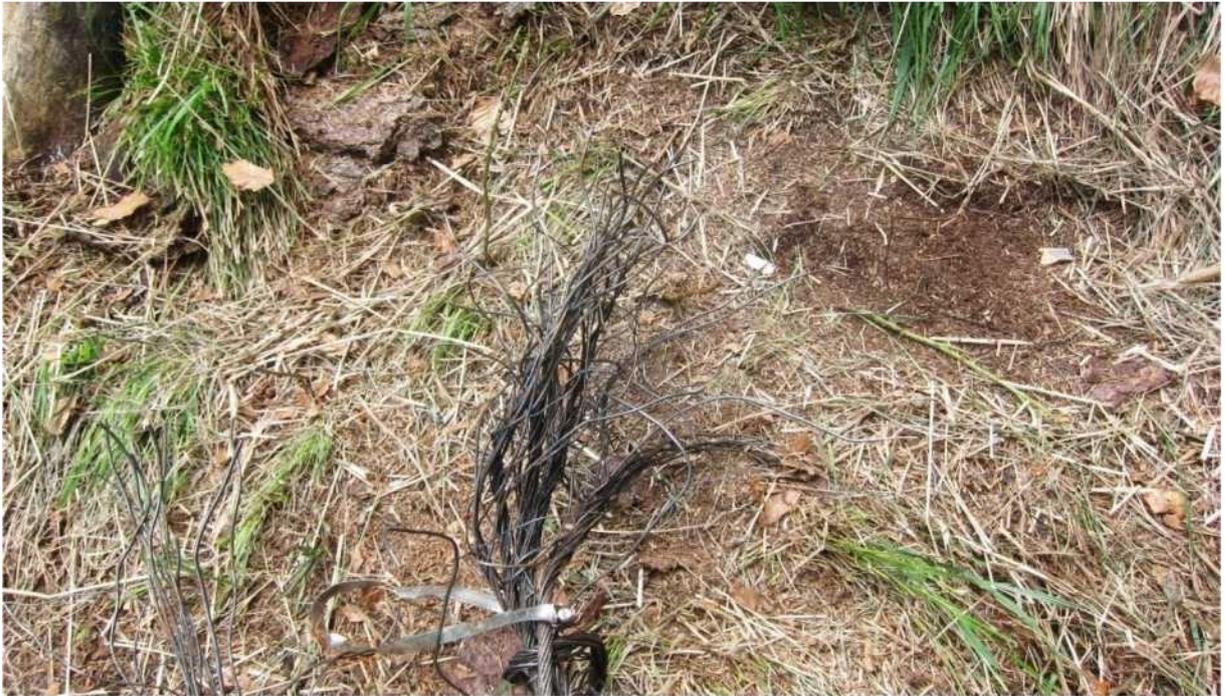
Das obere Zugseil Ø 25 Typ Seale besteht aus 6 Strängen (9 + 9 + 1). Die Litzen werden mit einer Bürste geöffnet und die 114 Drähte zeigen Einschnürungen und Wellenschnabelbrüche mit Oxidspuren (von Abbildung 1 bis Abbildung 4). In Anbetracht des Anfallzustands war es zum Zeitpunkt des Besuchs nicht möglich, die Fäden physisch zu zählen, um die Art des Bruchs numerisch zu unterscheiden.

*Abbildung 1 - Oberes Zugseil in der Reißzone; man sieht die Metallplatte für die Sicherheitsschaltung und die bürstenoffenen Litzen (Quelle Digifema).*

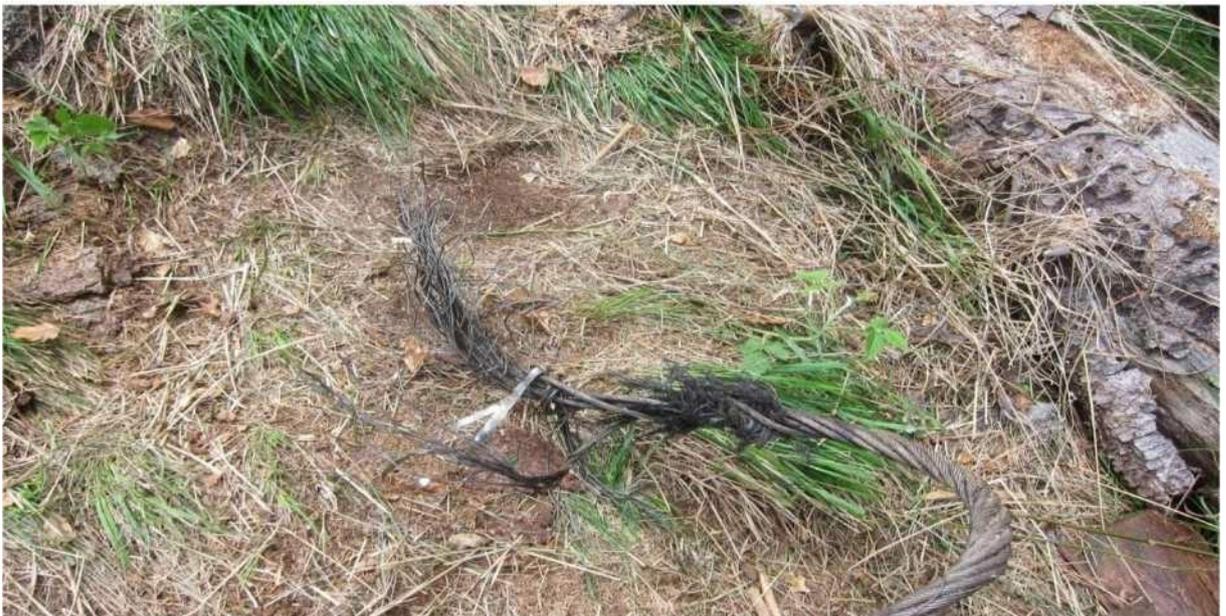
*Abbildung 2 - Oberes Zugseil im Reißbereich (Quelle Digifema).*

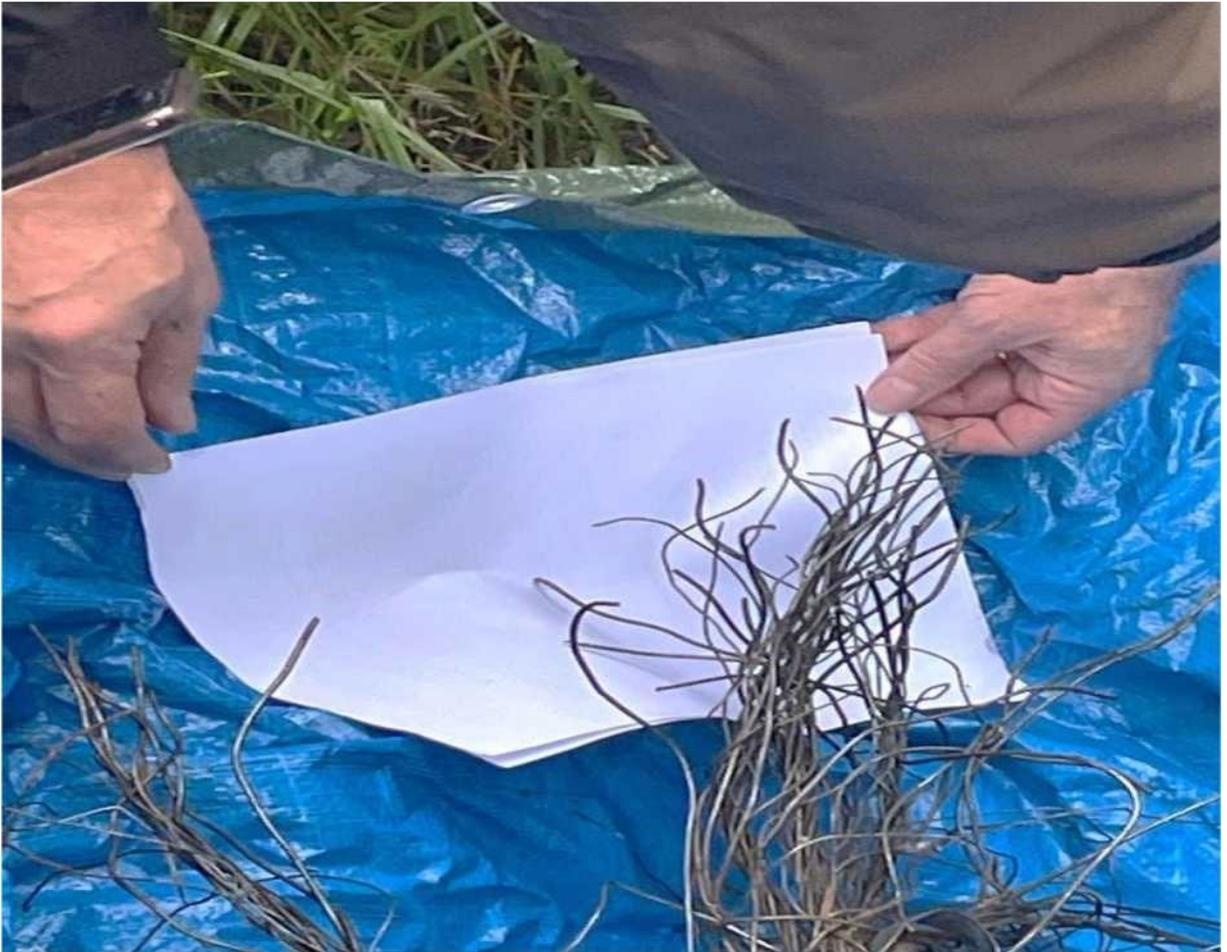
Basierend auf der visuellen Bewertung sind Litzen mit einem Wellenschnabelbruch ungefähr 2 von 3 im Vergleich zu Litzen mit Quetschbruch (Abbildung 3 und Abbildung 4).

Die Nut-Schnabel-Konfiguration kennzeichnet den Bruch durch Ermüdung im Laufe der Zeit durch Biegewechselbeanspruchung und/oder Korrosion im Abschnitt des Seils neben dem Gusskopf, der Quetschbruch ist die Kennzeichnung eines endgültigen Bruchs durch eine Verringerung der Anzahl Restfäden noch intakt.

Abbildung 3 – Oberes Zugseil im Reißbereich (Internetquelle).

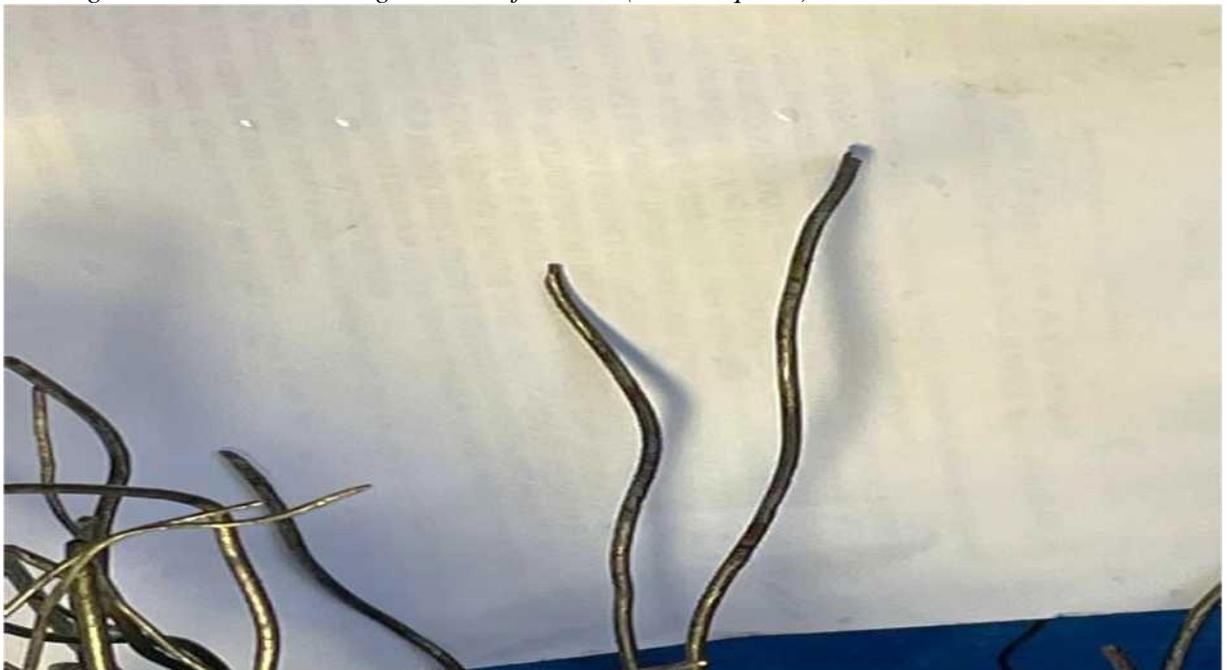
Abbildung 4 - Oberes Zugseil, Detail der Drähte mit Bruch des Wellenschnabels und Spuren von Oxidation (Internetquelle).

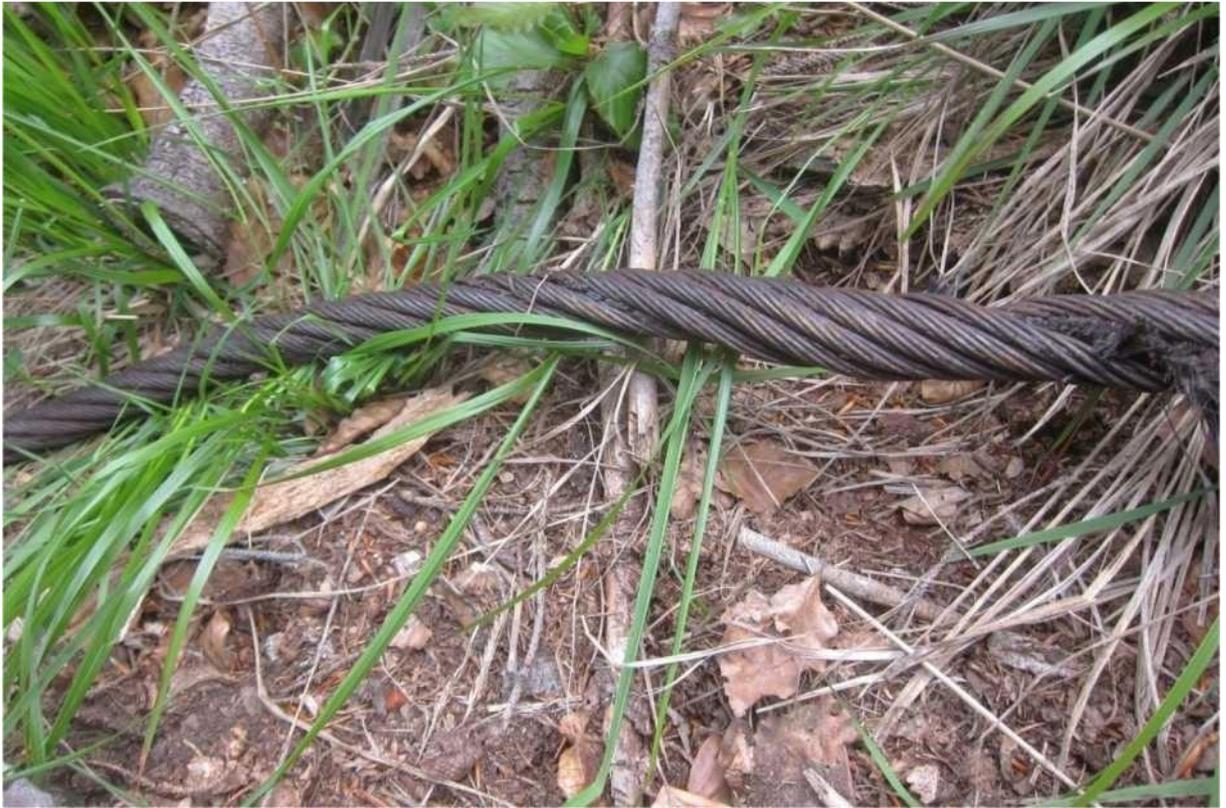
Der Abschnitt des Seils in den 20 m vor dem Bruch hat eine trockene Oberfläche mit Vorhandensein von rotem Oxid, äußeren gebrochenen Drähten und Lockerung der Litzen, die wahrscheinlich durch Stöße und Quetschungen verursacht wurden, die nach dem Bruch und beim Passieren der 5-Umlenkung und des Rücklaufs erlitten wurden zum Gegengewicht des oberen Spannseils (von Bild 5 bis Bild 7). Das Vorhandensein der Platte deutet darauf hin, dass der Bruch in dem Abschnitt des Seils unmittelbar vor der Verankerung mit dem Gusskopf aufgetreten ist. Darüber hinaus wird das Vorhandensein von Metallrückständen des Schmelzkopfes (niedrigschmelzendes Material), die seinen Zusammenbruch anzeigen, nicht erfasst.

*Abbildung 5 - Oberes Zugseil vor der Bruchzone; man sieht die Lockerung der Stränge im Schuppen und Oxidationsspuren (Quelle Digifema).*

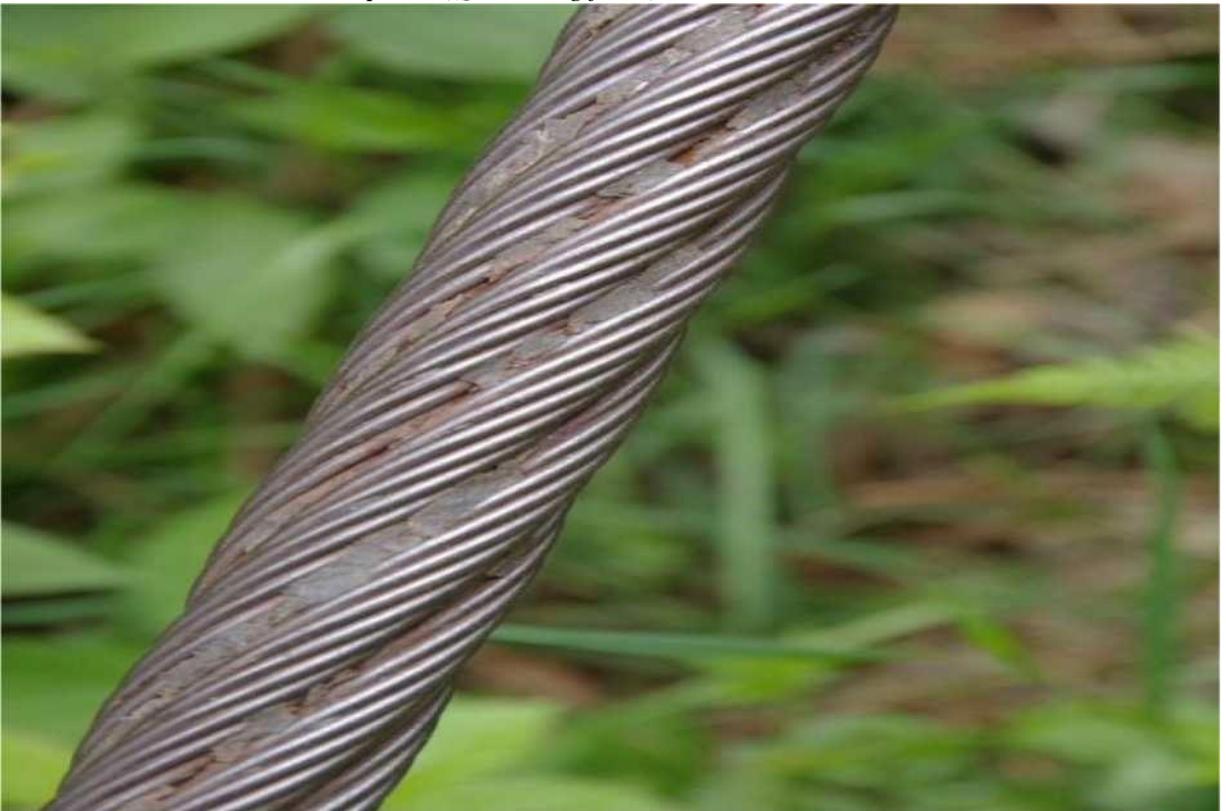
*Abbildung 6 - Unteres Zugseil zwischen Kabine 3 und dem Boden stromabwärts vom Fahrzeugabsturzpunkt (Quelle Digifema).*

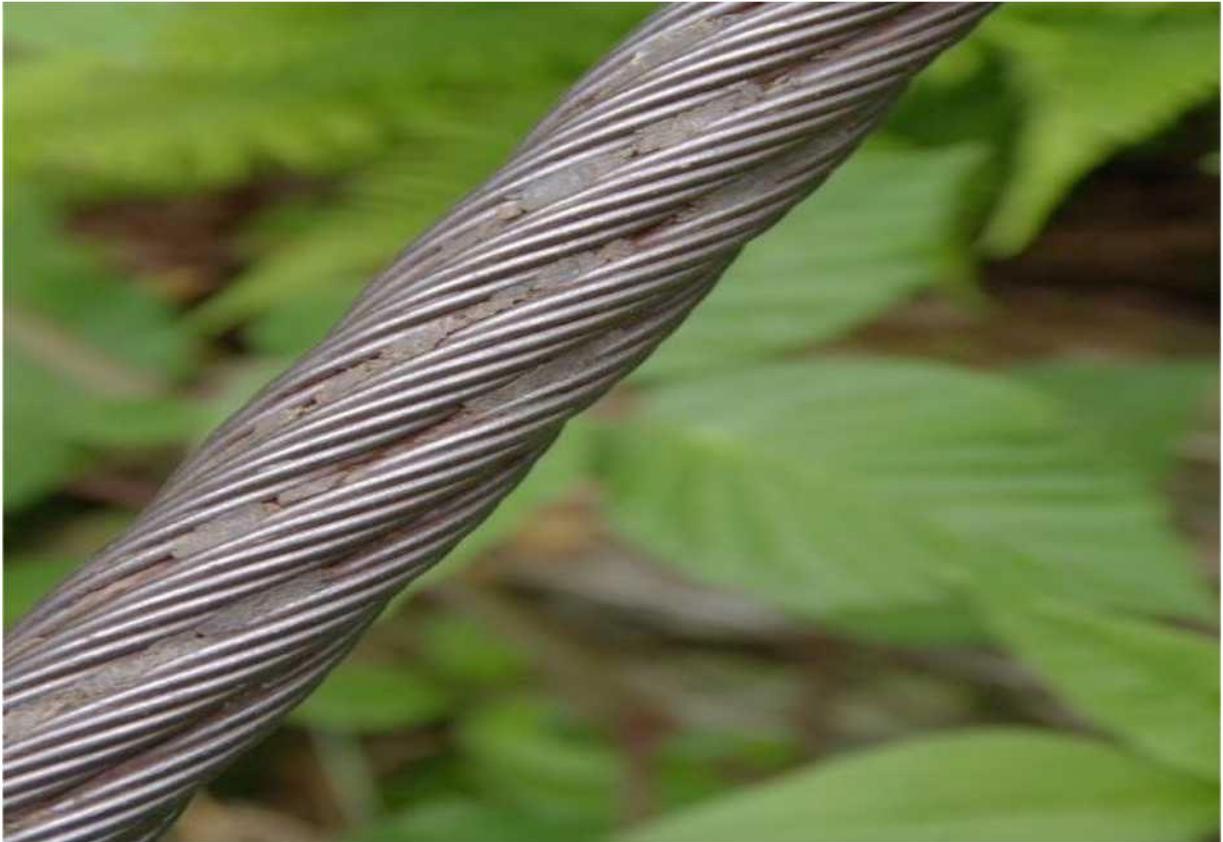
Abbildung 7 – Unteres Zugseil zwischen Kabine 3 und dem Boden stromabwärts vom Absturzpunkt des Fahrzeugs (Quelle: Digifema).

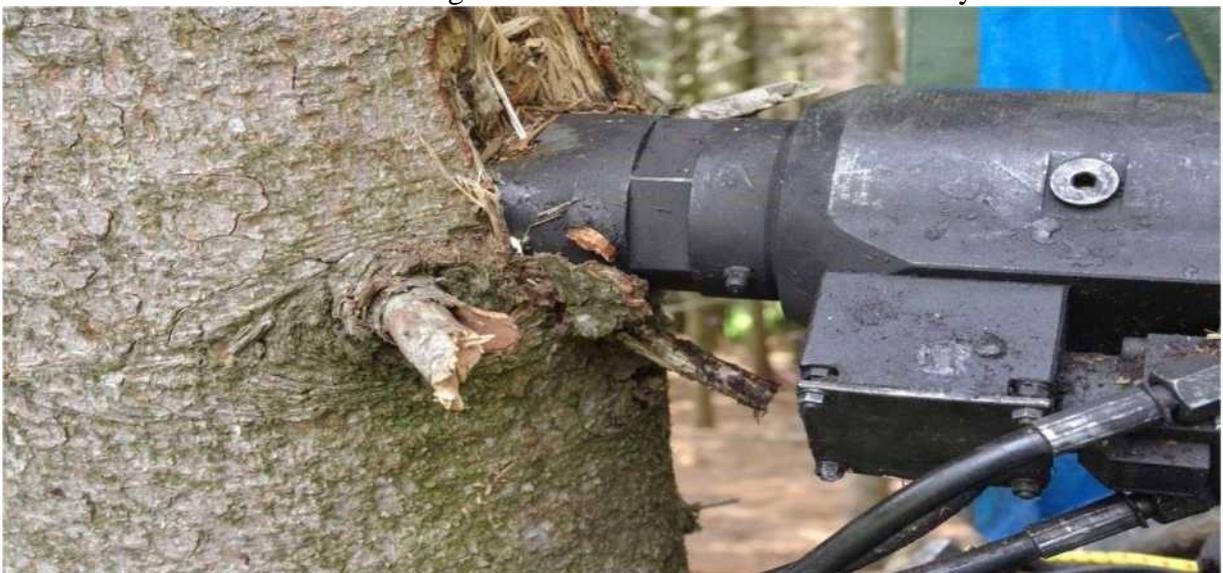
Es ist zu beachten, dass in Kapitel 5.2 des Technischen Anhangs zu DD Nr. 144 / 2016 "Seilendbefestigungen" eine maximale Anzahl von Betriebsjahren von 5 in Analogie zu den Bestimmungen des Ministerialerlasses 203/2015 über regelmäßige Besuche von Seilbahnen festgelegt ist Systeme, die vor dem Inkrafttreten des Gesetzesdekrets vom 12. Juni 2003, Nr. 1, gebaut wurden. 210 und nachfolgende Änderungen und Ergänzungen, Durchführungsrichtlinie 2000/9/EG über Seilbahnen zur Personenbeförderung und das damit verbundene Sanktionssystem.

Abbildung 8 - Gusskopf des oberen Zugseils; Ausführung 22.11.2016, Frist 22.11.2021 (Quelle Digifema).

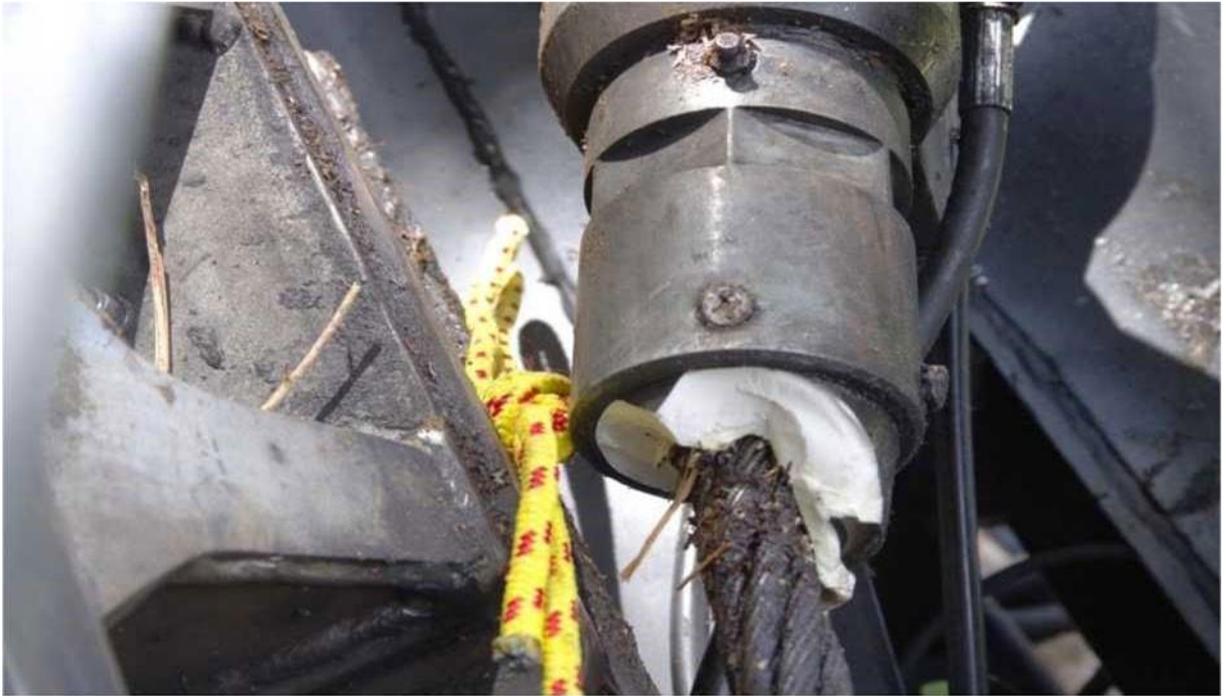
Abbildung 9 - Gusskopf des unteren Zugseils; Ausführung 14.03.2017 Frist 14.03.2022 (Quelle Digifema).

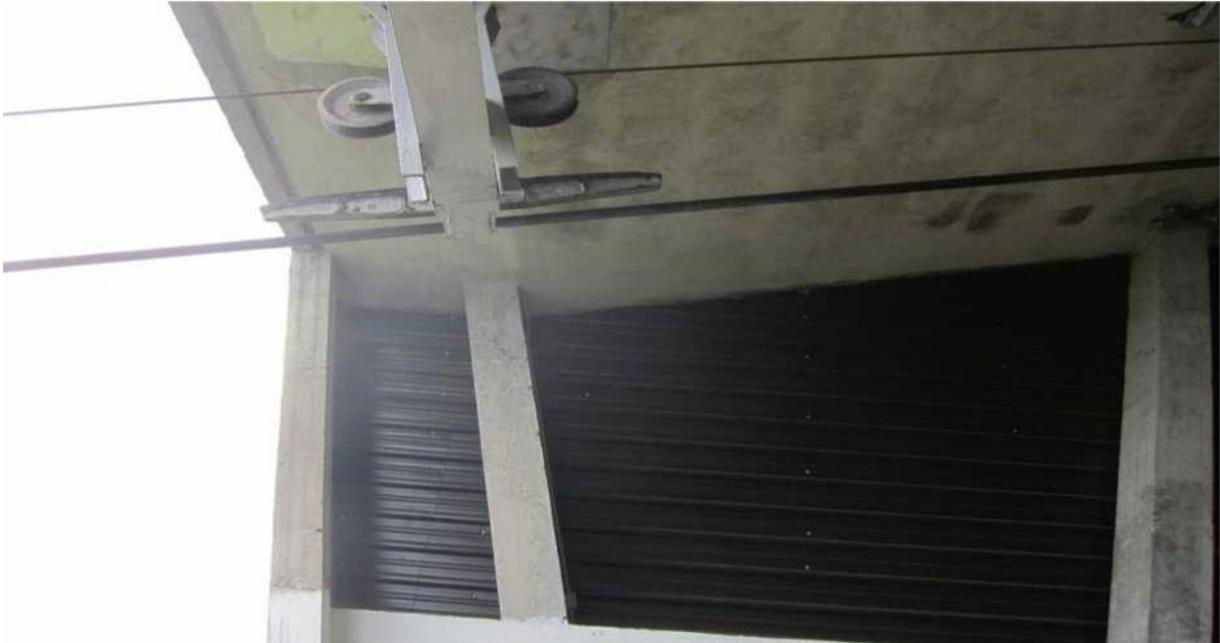
Fig. 11 veranschaulicht das Halteseil des Wagens 3, der aus seiner normalen Position auf den Förderschuh gesprungen ist. Das Ablösen des Seils vom Schuh wurde aller Wahrscheinlichkeit nach durch die Rückschläge verursacht, die beim Reißen des oberen Zugseils und dessen Einlauf in die Umlenkstation auftraten. Es erscheint auch nicht ausgeschlossen, dass die Ablösung auf andere zu ermittelnde Ursachen zurückzuführen ist und zum Bruch des Zugseils beigetragen hat, auch wenn diese Hypothese weniger wahrscheinlich erscheint.

Abbildung 11 - Tragseil 3 vom Rückeschuh gesprungen. Rettungsseil auf den Umlenkrollen am Stationsausgang (Quelle Digifema).

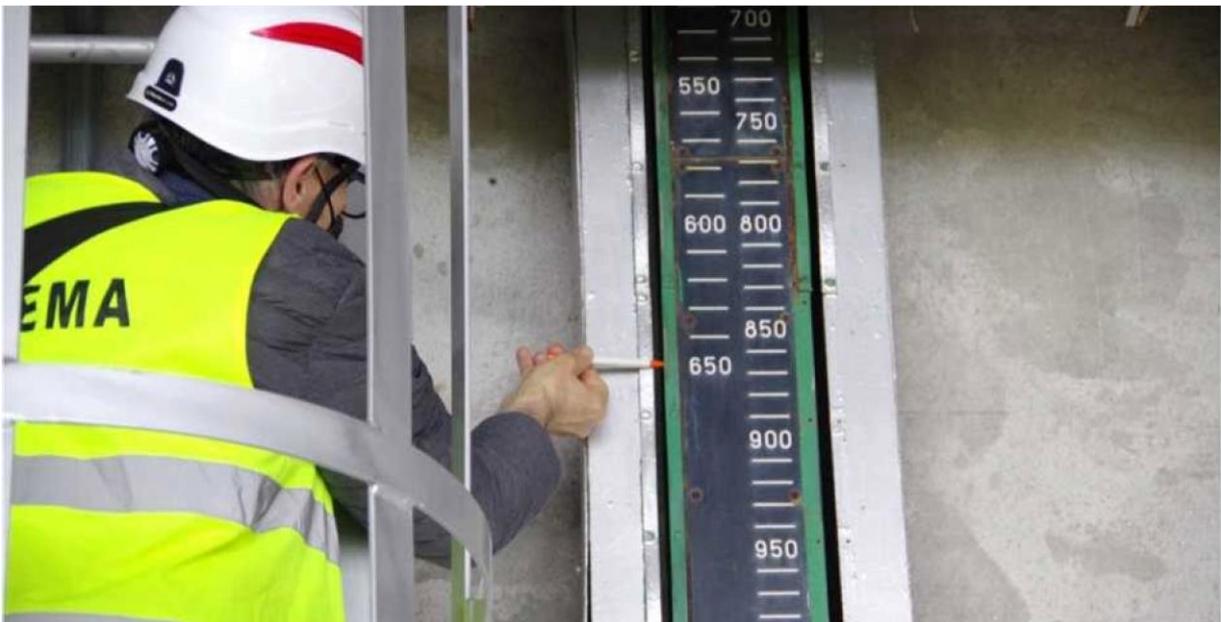
Abbildung 13 - Detail der abgestuften Treppe. Rechts abgestufte Auslenkungsskala des Gegengewichts des oberen Zugseils; Endlage der Welle: 650 cm, Abriebspuren zwischen dem Index 600 cm und dem Index 550 cm (Quelle Digifema).

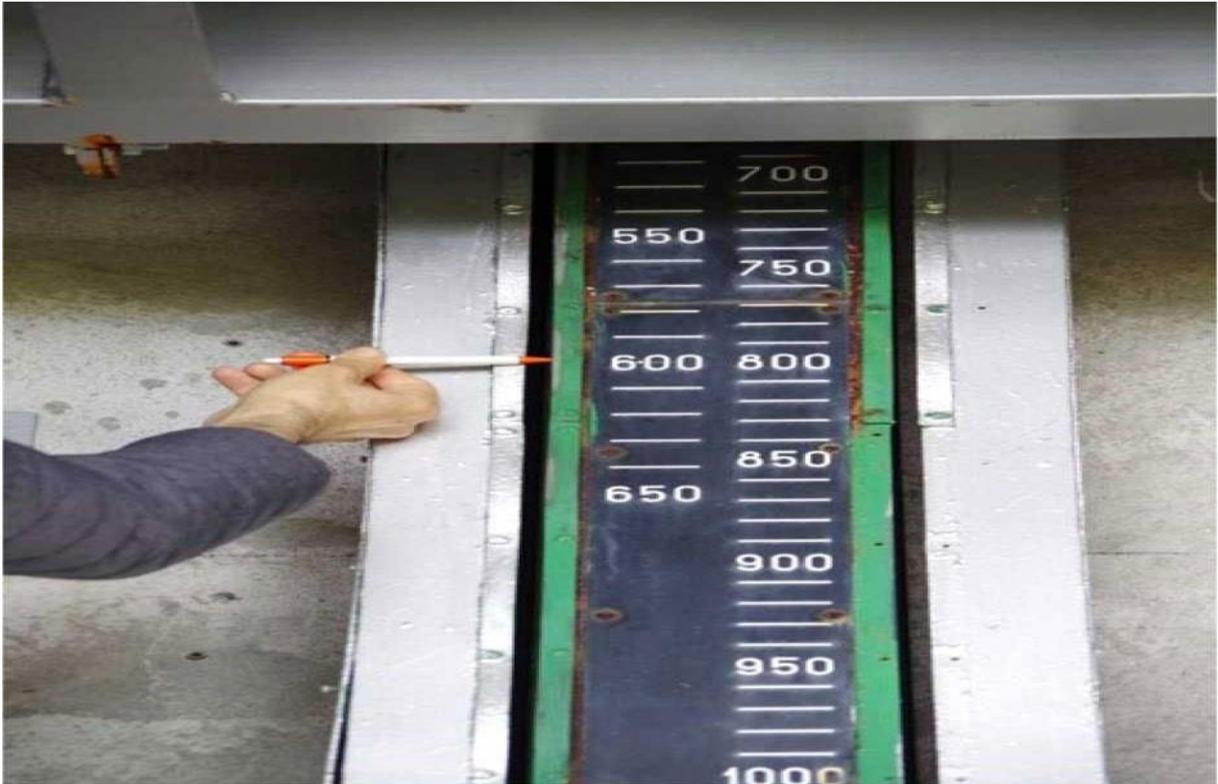
Abbildung 14 – Weiteres Detail der abgestuften Skalen. Rechts abgestufte Auslenkungsskala des Gegengewichts des oberen Zugseils; Endlage der Welle: 650 cm, Abriebspuren zwischen dem Index 600 cm und dem Index 550 cm (Quelle Digifema).

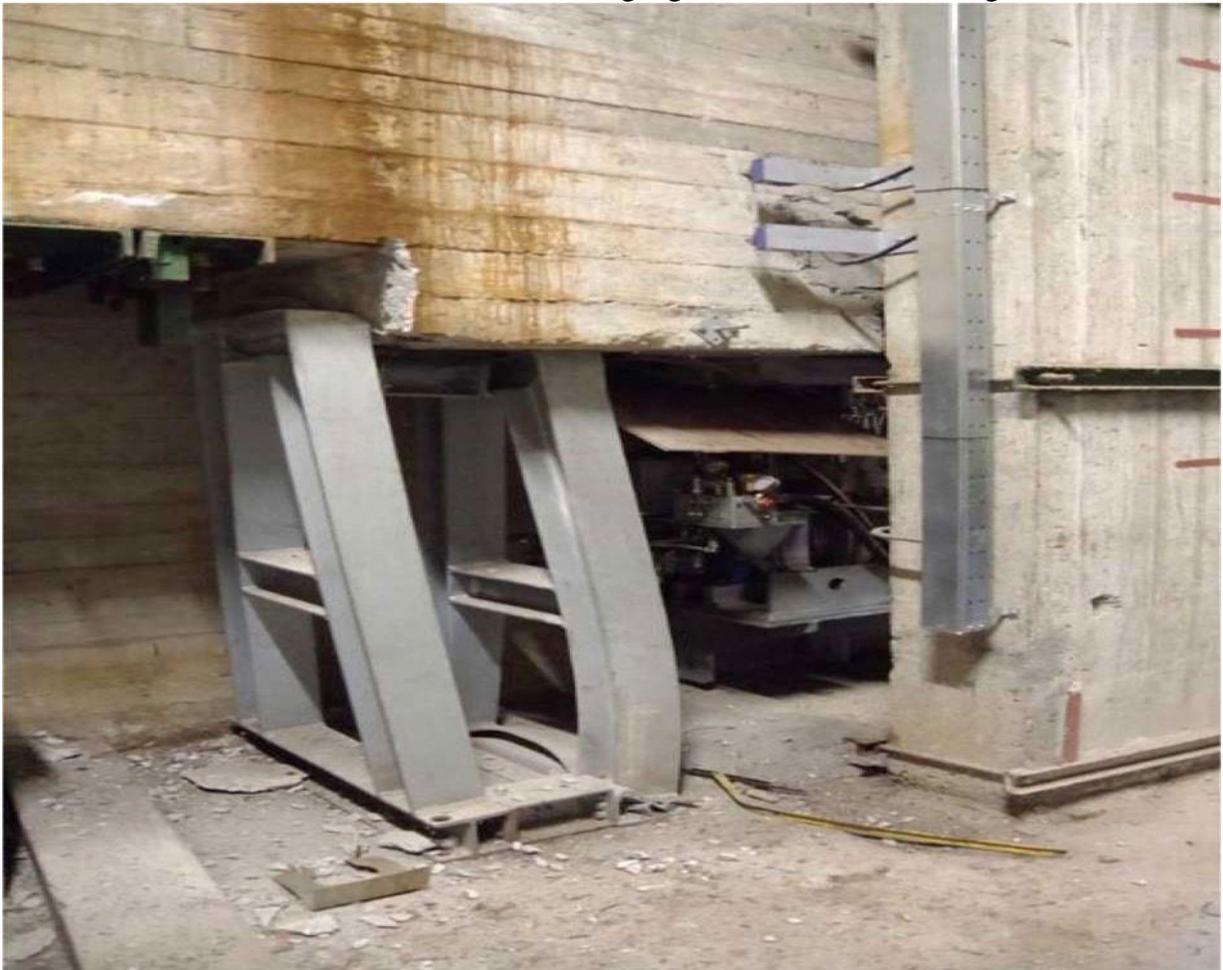
*Abbildung 15 - Gegengewicht des oberen Zugseils, das auf der Metallstützstruktur zusammengebrochen ist (Quelle Digifema).*

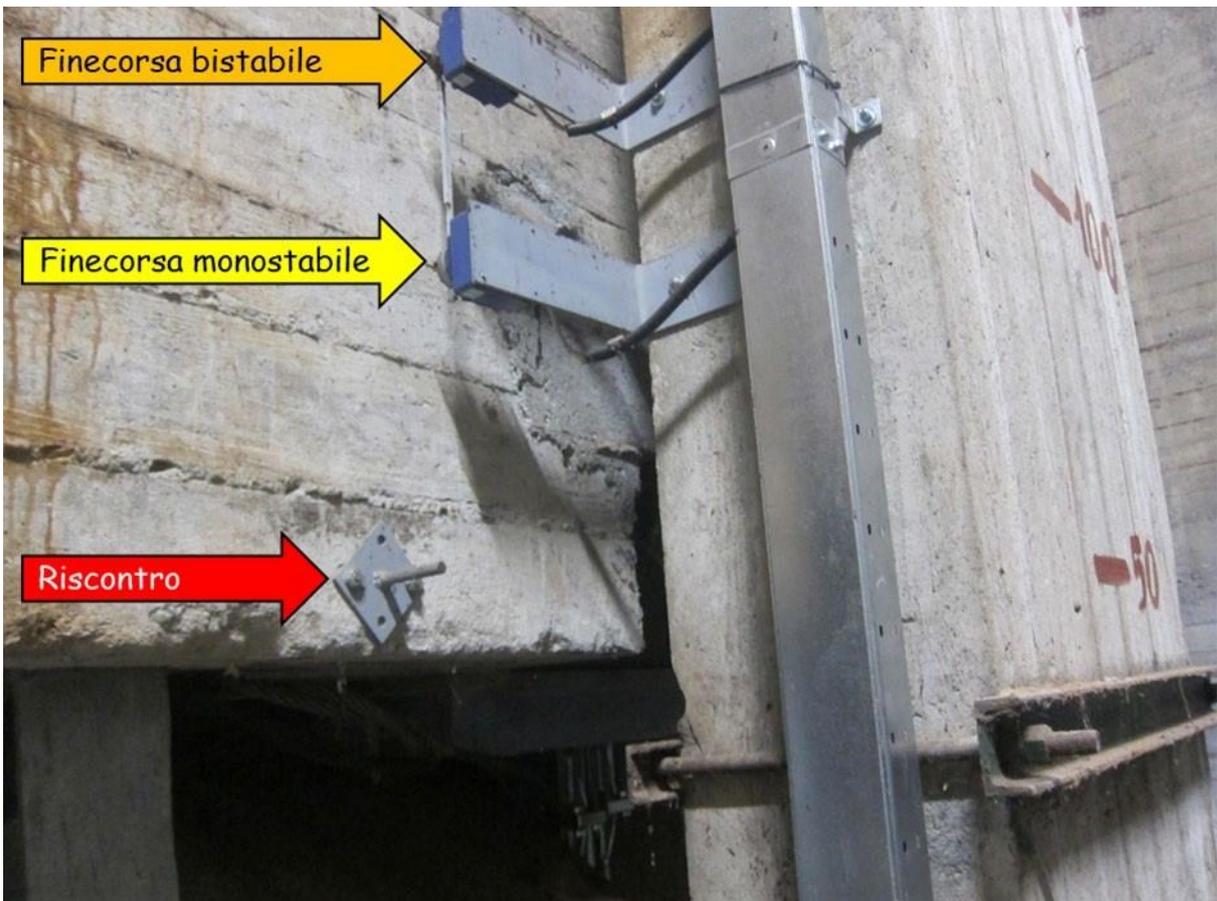
Abbildung 16 stellt die beiden Endschalter dar, die darauf abzielen, die untere Auslenkung des Gegengewichts des oberen Tragkabels zu erfassen:

Abbildung 16 – Zusammengeklapptes Gegengewicht des oberen Zugseils, 1. Alarm-Endschalter (oranger Pfeil), 2. Stopp-Endschalter und Notbremse (gelber Pfeil) (Quelle: Digifema).

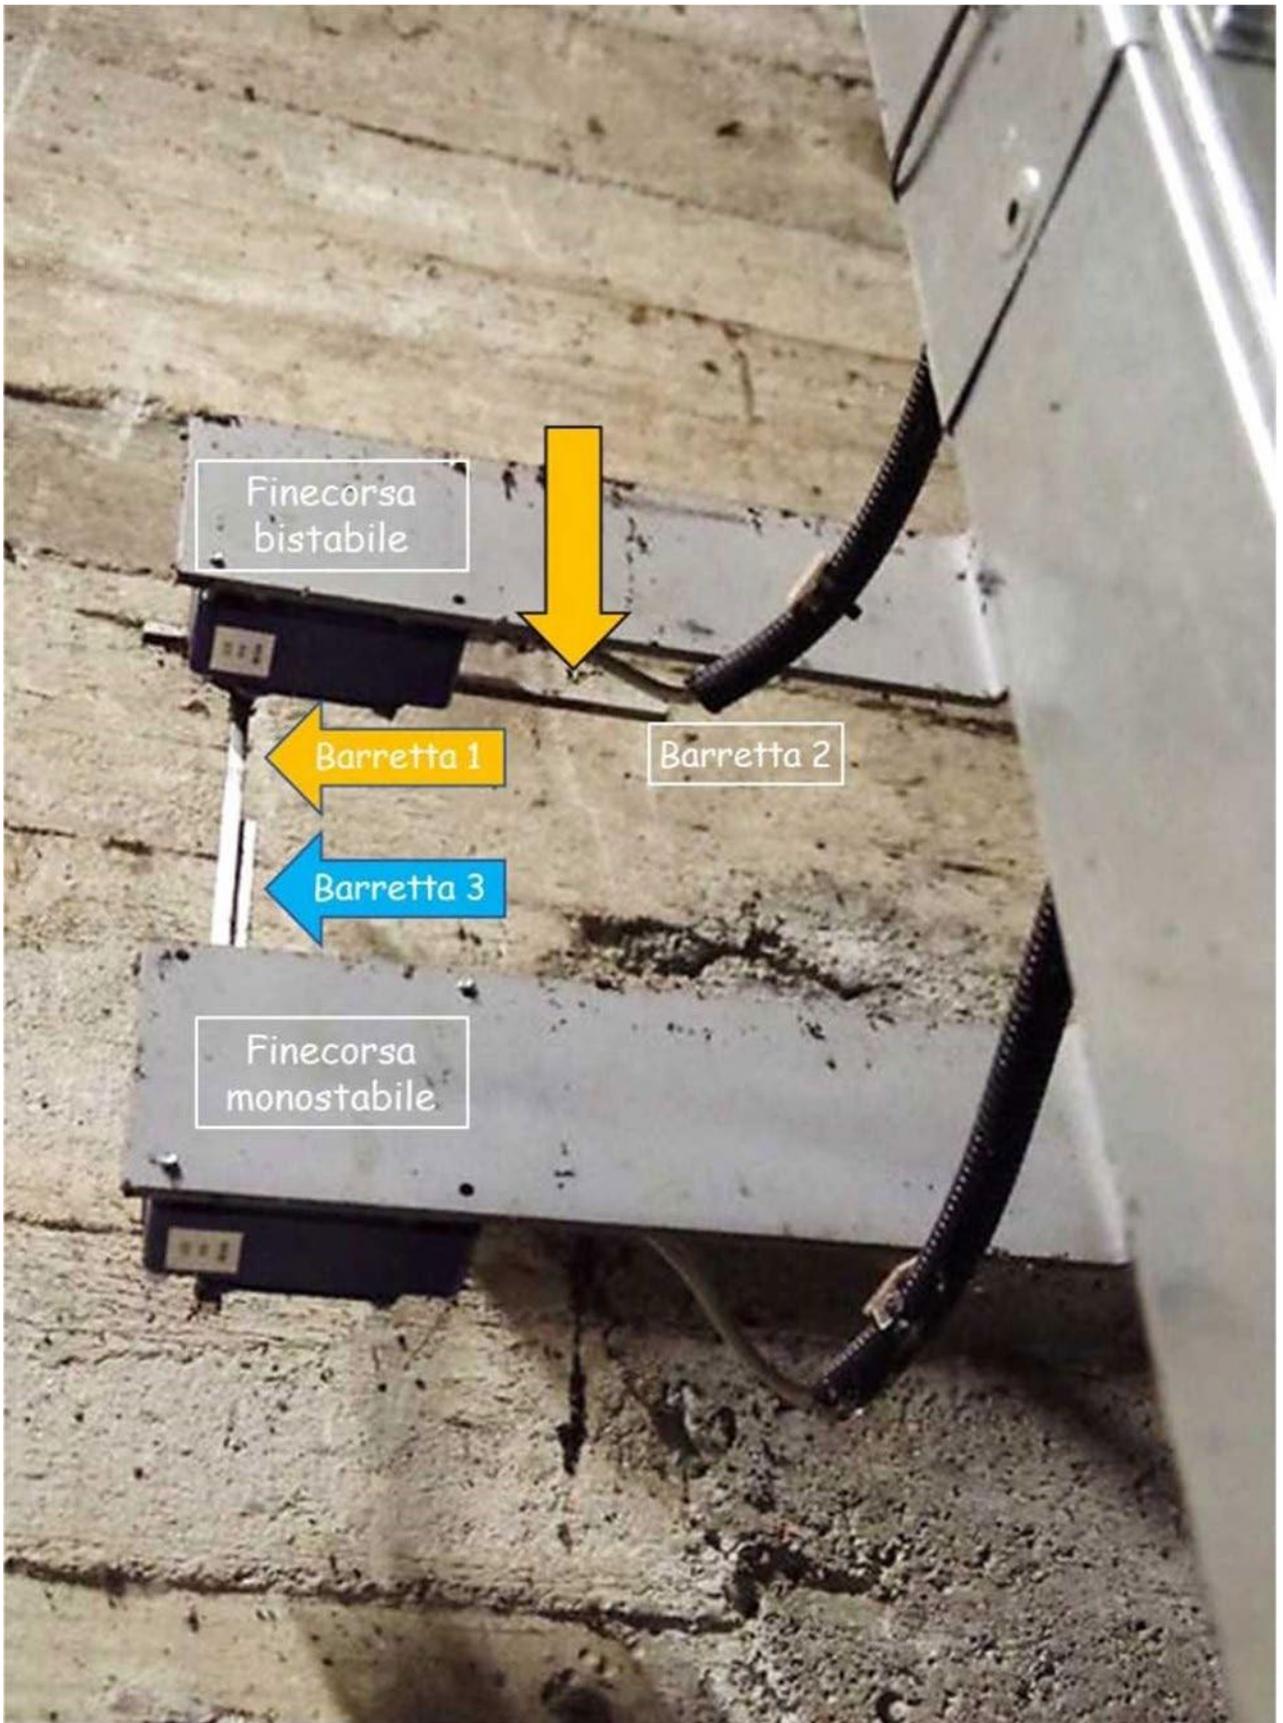
Abbildung 18 und Abbildung 19 veranschaulichen die Konfiguration der beiden Endschalter des Gegengewichts des oberen Zugseils, die bei der Inspektion der Anlage durch die Kommission am 1. Juni 2021 festgestellt wurden.

Wie ersichtlich, ist der bistabile Endschalter um 180° gedreht und der monostabile Endschalter um 90° im Uhrzeigersinn gedreht. Diese Konfiguration neutralisiert die Wirksamkeit der beiden Endschalter, tatsächlich haben die jeweiligen Stäbe 2 und 3 nicht die Möglichkeit, den Metallschläger zu stören, daher sind sie nicht in der Lage, die Auslenkung des Gegengewichts nach unten über seine untere Grenze hinaus zu erfassen Position zum Aktivieren des Alarms und des Notstopps des Systems oder zum Zurücksetzen des Alarms, wenn sich das Gegengewicht nach oben bewegt.

Abbildung 18 – Detail des bistabilen 90°-Winkel-Endschalters für den Alarm (gelber Pfeil) und des Not-Aus-Endschalters (blauer Pfeil). Beide sind so konfiguriert, dass sie die Abwärtsbewegung des am unteren Ende des Gegengewichts platzierten Metallschlägers unwirksam machen (Quelle: Digifema).

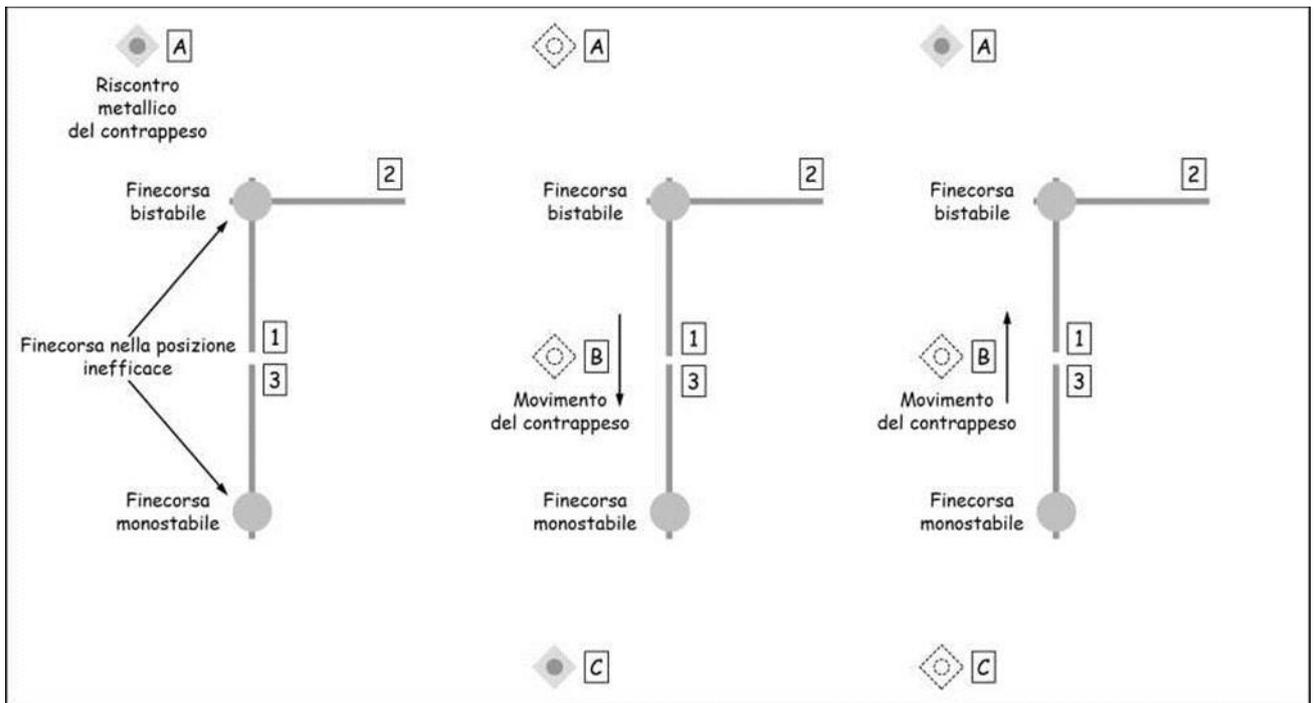
Abbildung 19 - Von der Untersuchungskommission bei der Inspektion am 1. Juni 2021 festgestellte Konfiguration der Endschalter des Gegengewichts des oberen Zugseils (Quelle Digifema).

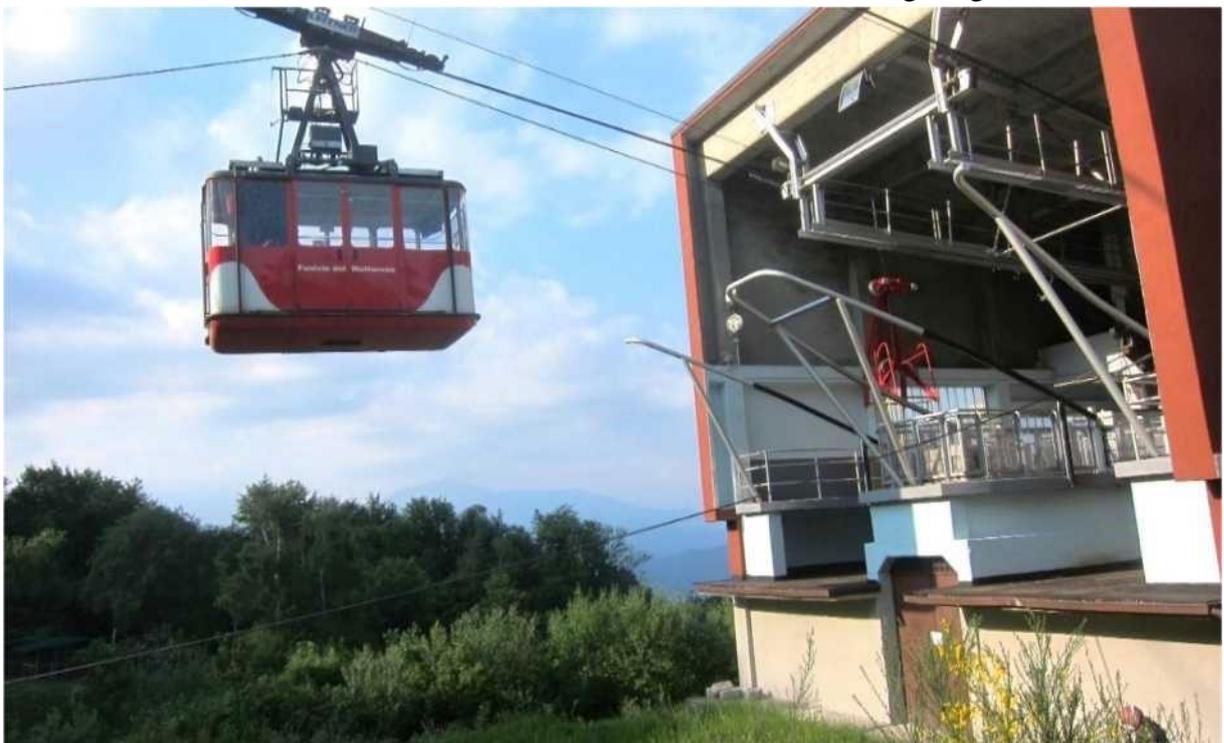
Abbildung 21 - Alpine Station auf der oberen Rumpfseite mit Kabine 4, die durch die Notbremse gestoppt wurde (Digifema-Quelle).

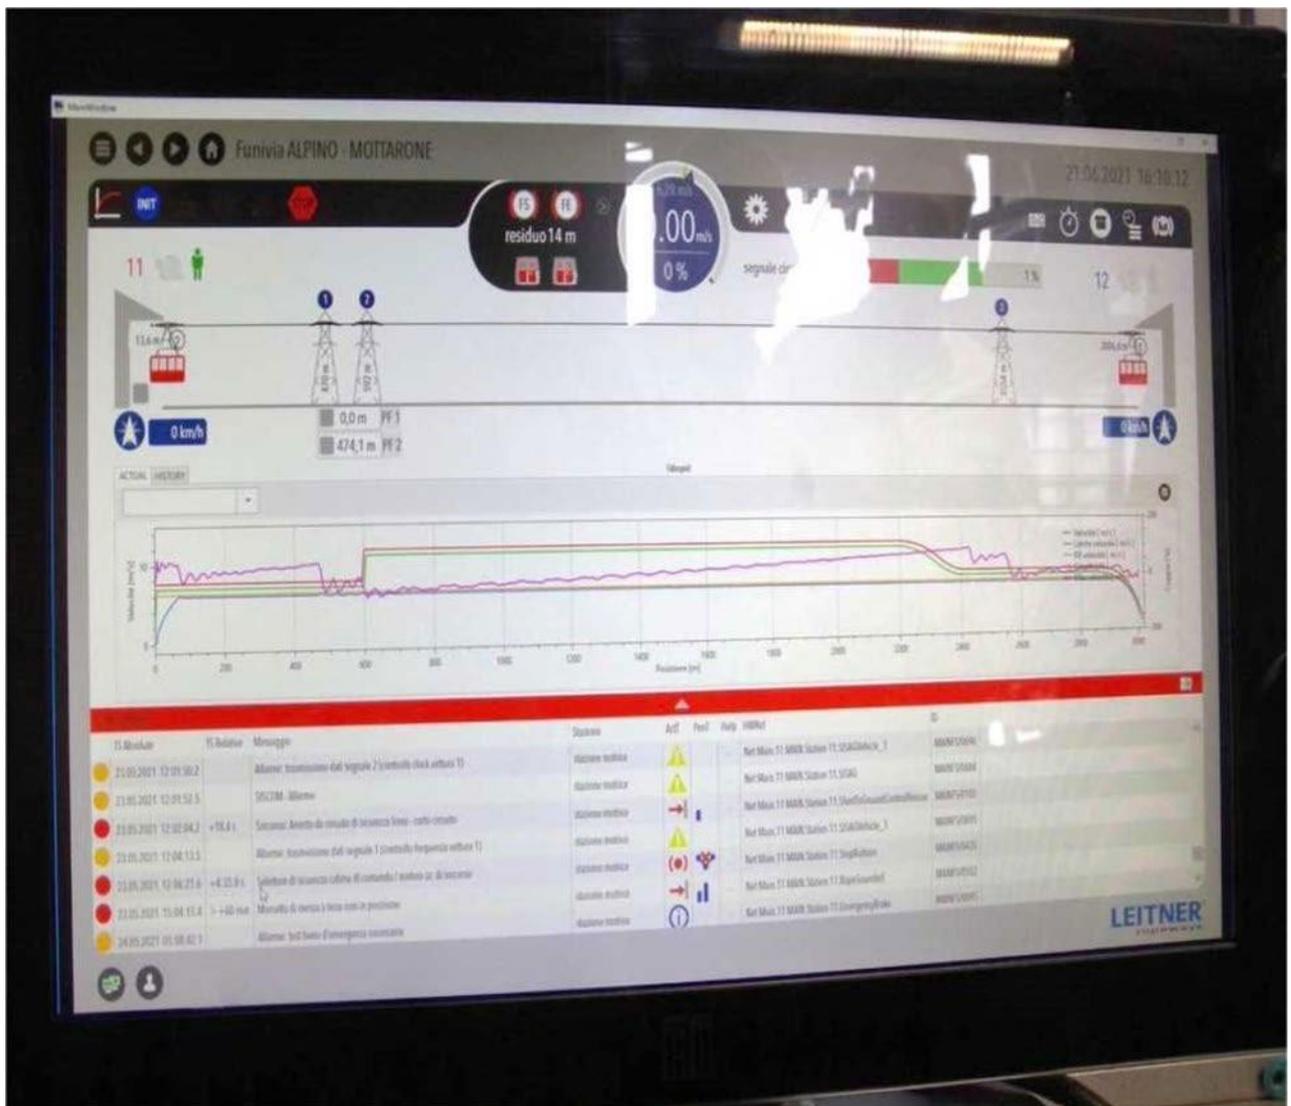
Der untere Teil von Abbildung 23 zeigt die am 23.05.2021 vom 12.01.45 bis 12.02.04 aufgezeichneten Alarme, wahrscheinlicher Zeitpunkt des Bruchs des oberen Zugseils in Übereinstimmung mit der Gelenkkopfbefestigung.

Abbildung 23 – Traktionsdiagramm der letzten Fahrt der Seilbahn, aufgezeichnet vom Safety Circuit (Quelle Digifema).
