Betr. **Ursache des tödlichen Reichsbrückeneinsturz vom 01.08.1976**

August 2017

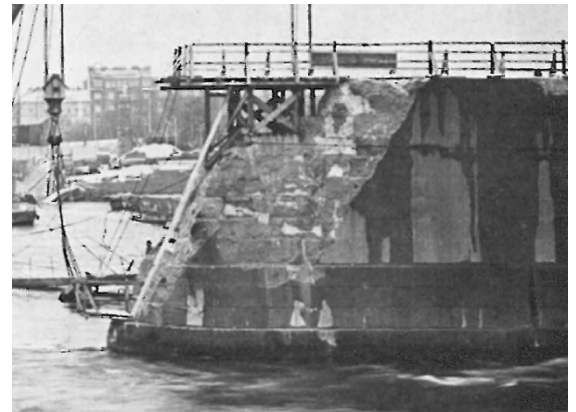
...wird Materialversagen des Betons in Pfeiler XVII als zentrale Unfallursache genannt. Der Beton hätte „von alleine nachgegeben“, dann stürzte darüber die Brücke ein und alle vorgefundenen Metallschäden seien natürliche Unfallfolge der zentralen Schadensursache Betonversagen.
