## Unfall bei der Seilbahn Stresa-Alpino-Mottarone am 23. Mai 2021

### ZWISCHENBERICHT

20. Mai 2022

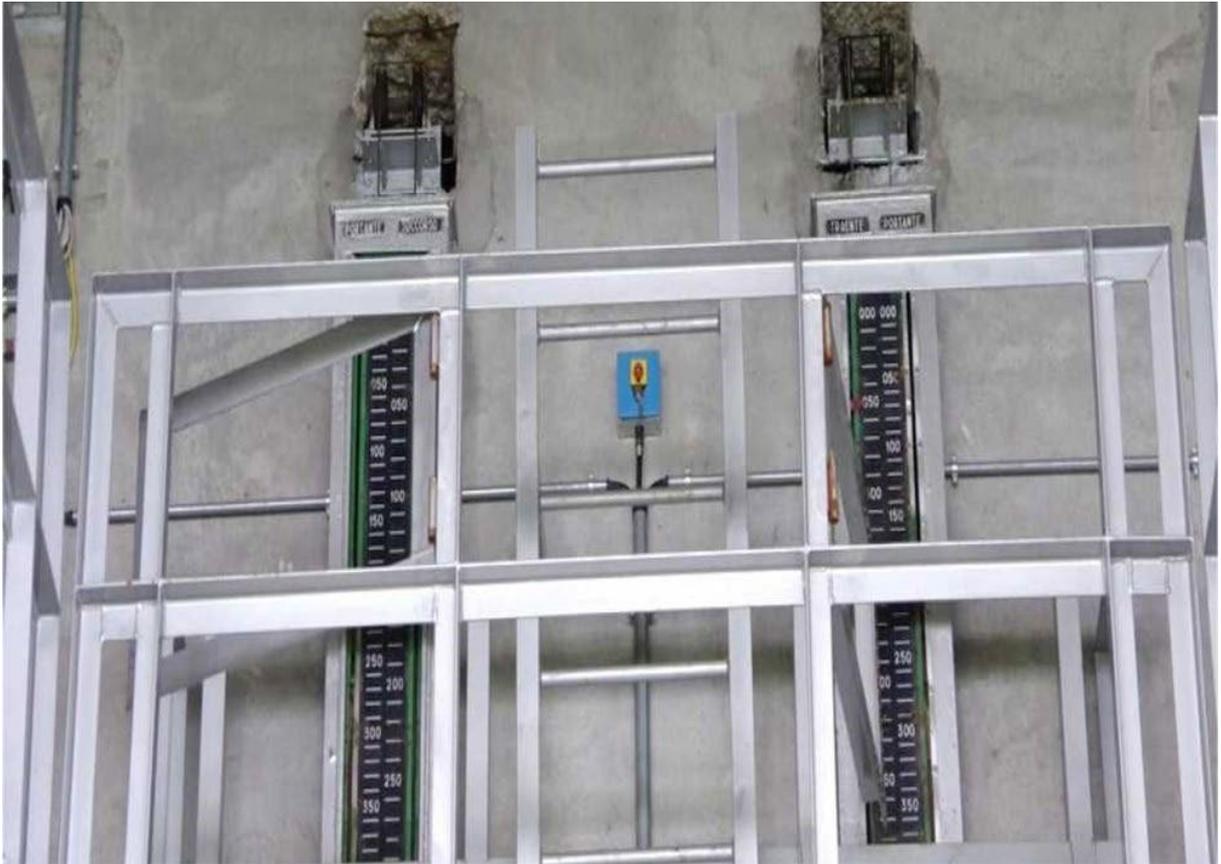
Abbildung 12 - Abgestufte Skalen. Rechts Skalen für die Auslenkung des Gegengewichts des Zugseils und des Trageseils auf der Kabinenseite 4. Links Skalen für die Auslenkung des Rettungsseils und des Trageseils auf der Kabinenseite 3 (Quelle Digifema).

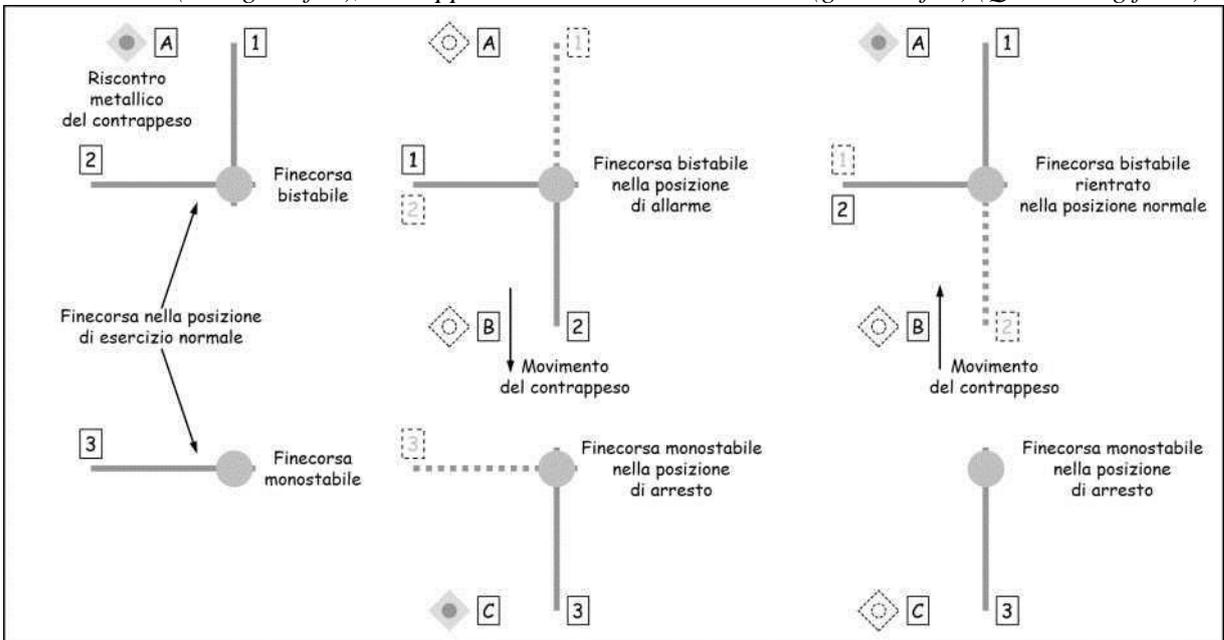
Abbildung 17 zeigt die Funktionsweise der beiden Endschalter:

Abbildung 17 - Funktionsprinzip der Endschalter des Gegengewichts des oberen Zugseils (Prinzipdiagramm) (Quelle Digifema).

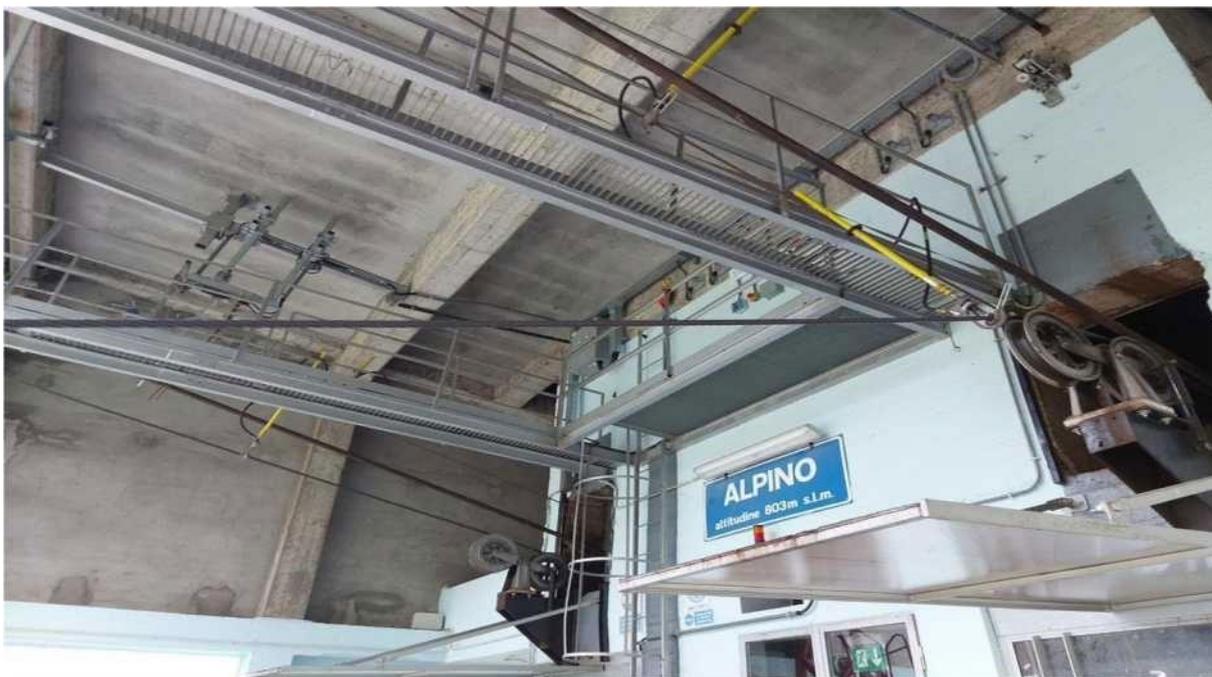
Das regelmäßig am Gusskopf verankerte untere Zugseil bzw. Ballast befand sich noch in tragender Position bis Stütze 1, während das obere Zugseil von der Stationsseilführungsrolle zum Talstationszaun und auf den Boden der ebenfalls wirkenden Strecke abgelegt wurde. Land einer Immobilie privat. Die beiden Tragelemente und der untere Puller wurden regelmäßig auf den jeweiligen Stationsschuhen, auf den Umlenkrollen und auf den Seilführungsrollen abgestützt (Bild 22).

Abbildung 22 - Innenraum der Alpin-Station auf der oberen Stammseite (Fonte Digifema).

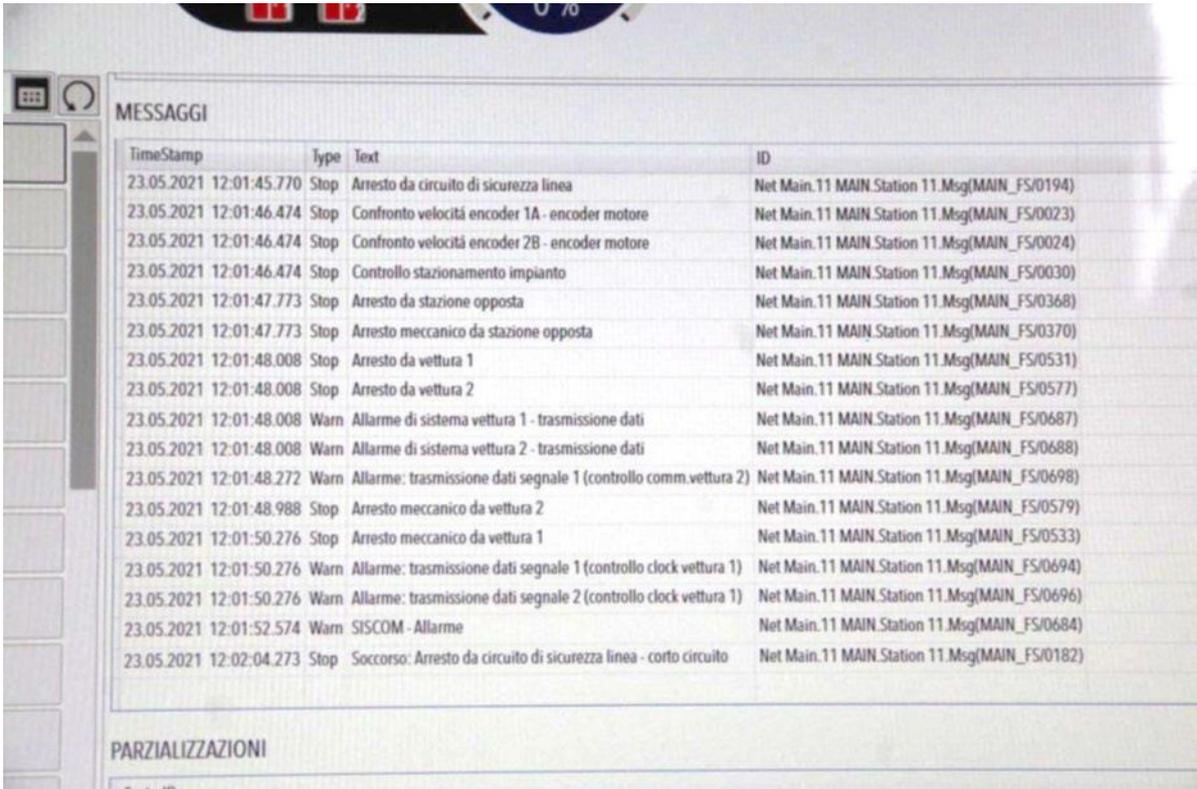
Der untere Teil von Abbildung 23 zeigt die am 23.05.2021 vom 12.01.45 bis 12.02.04 aufgezeichneten Alarme, wahrscheinlicher Zeitpunkt des Bruchs des oberen Zugseils in Übereinstimmung mit der Gelenkkopfbefestigung.

- „Wagenbremse geschlossen Wagen x“ für Druck um 110 bar und mechanischen Bremseingriff,
- „mechanischer Stopp von Fahrzeug x“ für Mindestdruckstopp <130bar,
- " Batterie schwach " ,
- Wenn sie gedrückt wird, befiehlt die „Autostopptaste x“ den mechanischen Stopp.

Leitner gab bekannt, dass nach den ihm vorliegenden Daten keines dieser Ereignisse in den Monaten / Jahren vor dem Unfall aufgezeichnet wurde.
