Betr. **Fall Duncan MacPherson**

## Rekonstruktion des Todes von Duncan McPherson am 09.08.1989

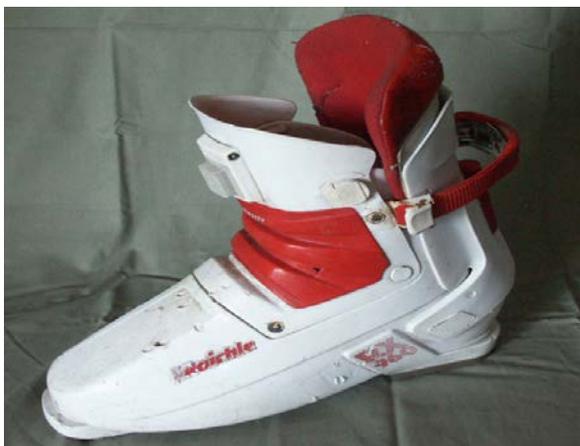
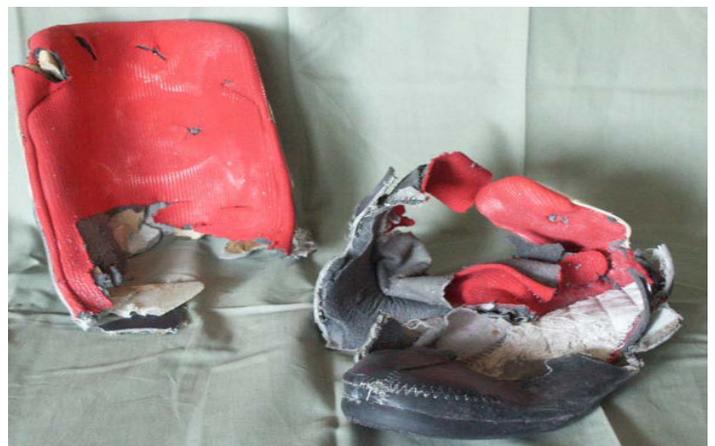
Wie aus den Vorarbeiten von John Leake zu entnehmen war, war der linke Skistiefel unversehrt, der linke Fuß jedoch und das herausnehmbare Innenfutter waren zermalmt und zertrennt, damit ist bewiesen, dass der Schuh ausgezogen war vor dem Zusammentreffen mit der Maschine.

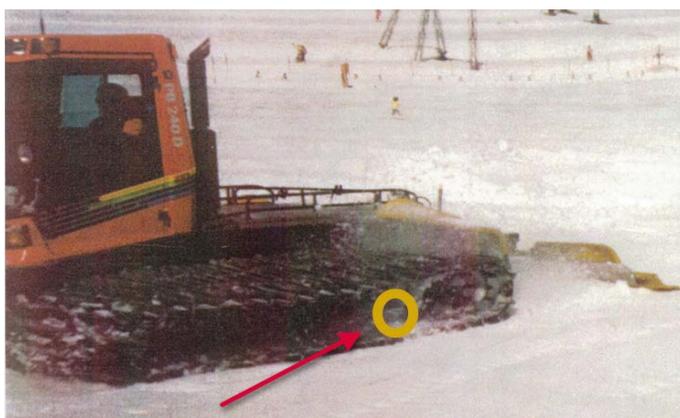
Wenn dann die Pistenraupe von unten entgegenkommt und ein Zusammenstoss droht, bleibt nur sich vom Snowboard in den Schnee abzurollen und dann einige Meter unkontrolliert zu schlittern. In diesem Fall direkt mit dem ausgestreckten verletzten linken Fuss voran seitlich in die Ketten des Pistenbully.

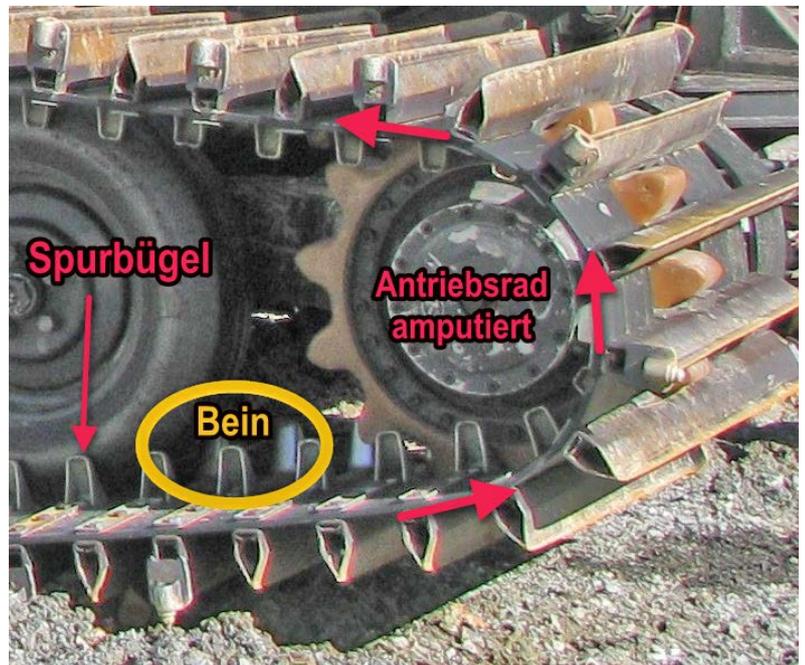
Wenn nun ein Objekt so in die Kette gerät, wird es dort sowohl unter den Gummirädern als auch vom Zahnrad als Antriebsrad mit großer Kraft nach unten gedrückt, worauf sich bei einem Mensch dann die Spurbügel ins Fleisch bohren.

Diese Spurbügel entsprechen der „Kettenbegrenzung“ bei Baggerketten und dienen dazu, dass die Kette im Betrieb nicht abspringt.

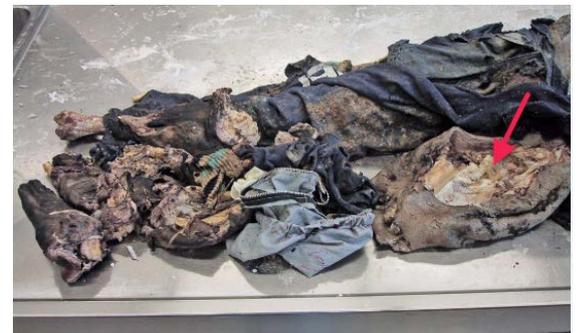
Von der Leiche in der Gerichtsmedizin Innsbruck gibt es dieses verkleinerte Bild links. Rechts der vergrößerte Bereich wo man den vom Gerichtsmediziner dann für DNA-Proben aufgeschnitten Oberschenkel und Oberschenkelknochen sieht.

Entscheidend dabei die Einstiche der Spurbügel und dort

- Breite der Einstiche
- Abstand Einstiche zu Amputationsstelle AS
- leichte U-Form der Einstiche
- Ausrichtung der U-Form von AS weg
- Abstände der Einstiche untereinander
- Eindrücke des Zahnrads an der AS

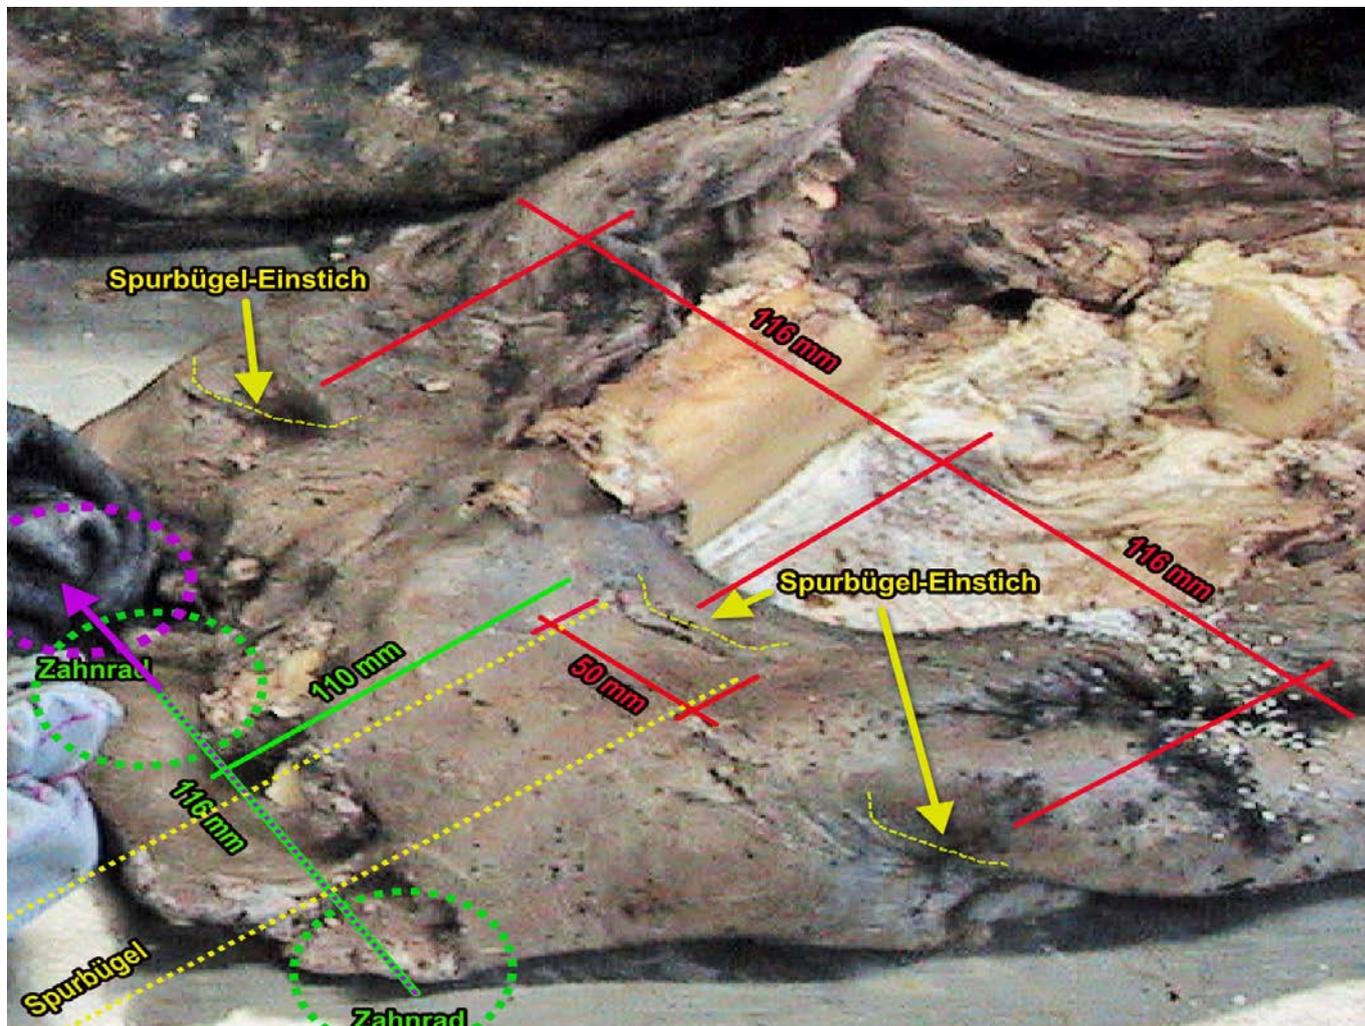
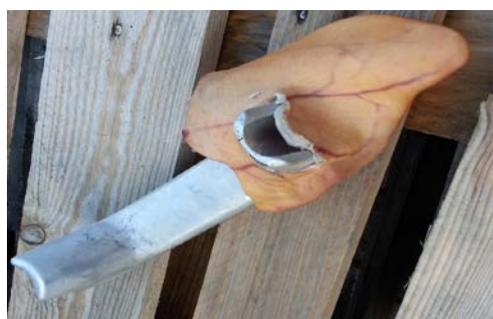
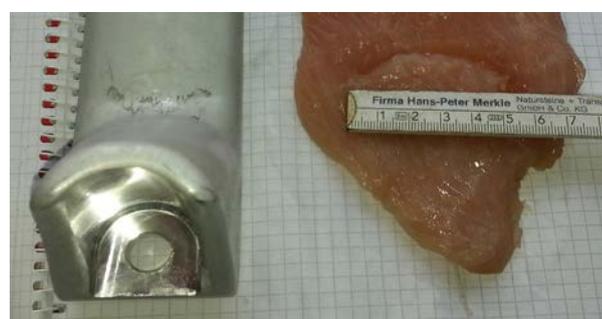
Im Folgenden nun nochmal die Darstellung der Einstiche der Spurbügel im Oberschenkel und darunter ein Bild einer Rekonstruktion eines solchen Einstichs mit rohem Fleisch, einem Schweineohr und einem Putenschnitzel

Je nachdem wie tief die Spurbügel ins Fleisch gedrückt und das Fleisch dabei gedehnt wird, sehen die Löcher aus. An Duncans Oberschenkel hat der Knochen in der Mitte auch die Entstehung des mittleren Einstichs beeinflusst während bei beiden äusseren Einstichen wo nur Haut und wenig Fleisch war, durch tieferes Eindrücken die Haut mehr gewalgt und gedehnt wurde.

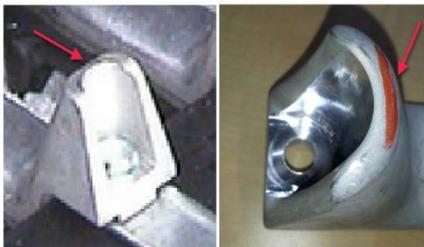
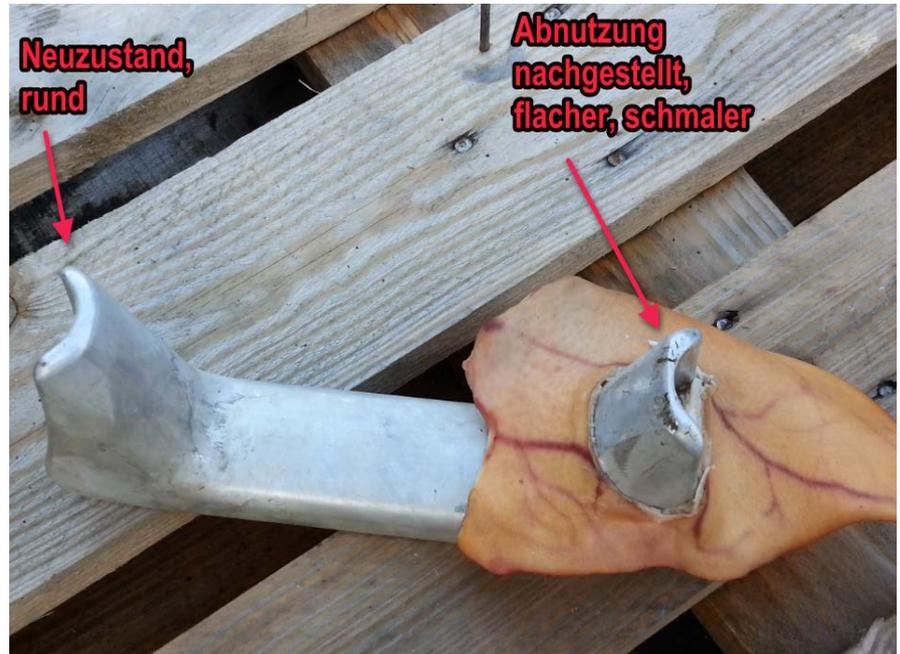
Auf Fotos gebrauchter Spurbügel sieht man eine Abnutzung der Rundung. Je mehr abgenutzt ist, desto abgeflachter und passender zu den Spuren auf der Leiche.

Von mir wurde die Abnutzung nur im oberen Bereich dann ansatzweise nachgestellt, kann aber in der Praxis noch viel stärker sein.

Die Abnutzung gebrauchter Spurbügel im Einsatz kommt also vom Prinzip her der mehr abgeflachten Form der Einstiche auf der Haut entgegen, allerdings sind hier durch das Alter der Mumie kleine Differenzen unerheblich.

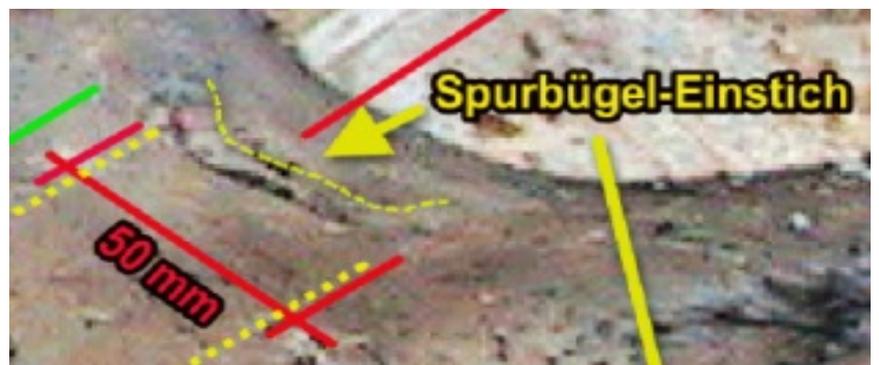
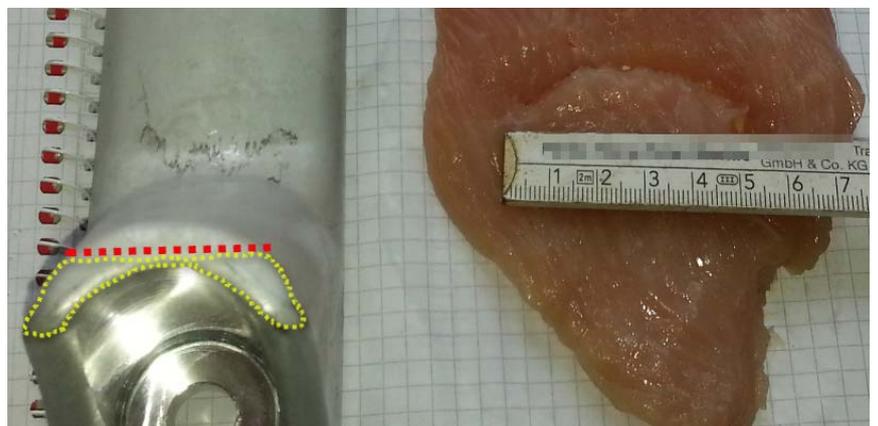
Entscheidend sind hier deshalb die grundsätzliche Form sowie die Masse und da passt alles zu den Abdrücken auf der Leiche. Je nachdem wie tief eingedrückt wird, entstehen Breiten zwischen knapp 40 bis etwas über 50 mm.

Provisorisch geeicht wurden die Masse im Leichenfoto durch die Breite des angeschnittenen Oberschenkelknochens, ein solcher hat auf der entsprechenden Höhe des Oberschenkels laut medizinischer Darstellungen eine Breite von ca. 50-55 mm. Davon wurde dann bei der weiteren Vermassung ausgegangen.

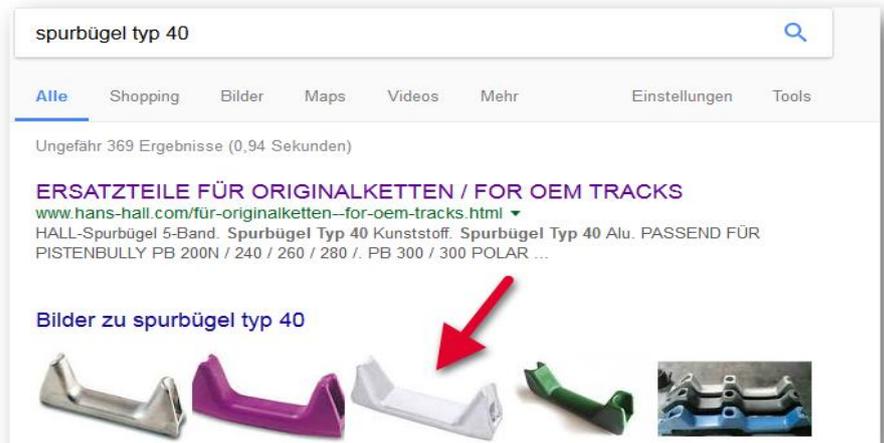
Durch Recherchen wurde der „Spurbügel Typ 40“ als passend ermittelt zu dem damals auf der betreffenden Piste bei der Kollisionsstelle tätigen Pistenbully PB 240 D

Passende Spurbügel sind auch heute noch als Ersatzteil zu beziehen.

Er hat an der Spitze die Breite 40 mm, je tiefer jedoch Fleisch eingedrückt wird vergrößert sich auch die Breite des Einstichs, weil er dann aufreißt zur Seite, die 50 mm auf der Leiche passen somit gut.

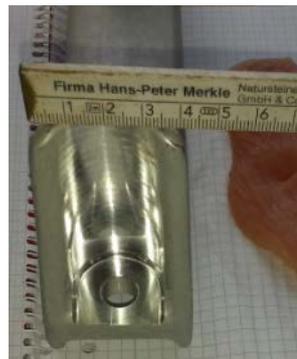
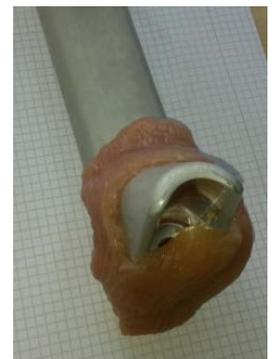
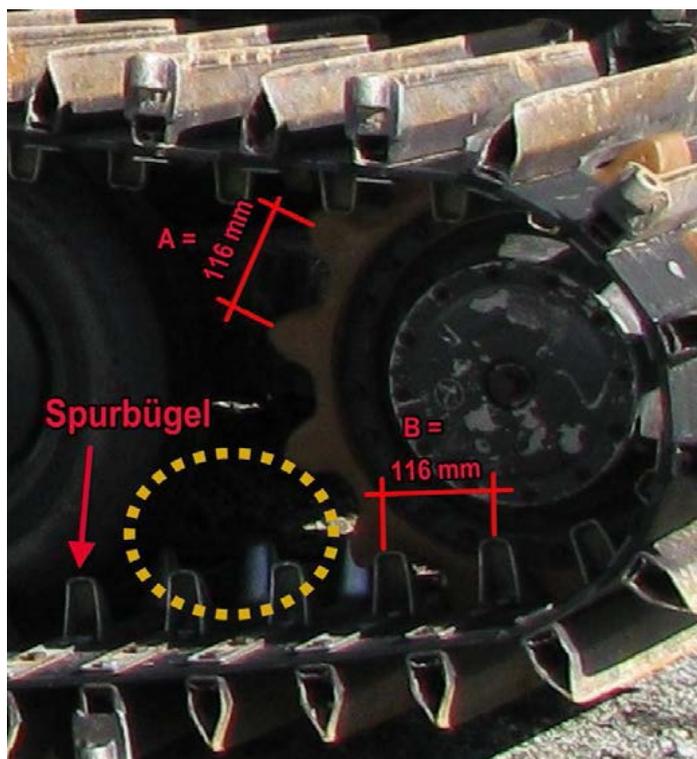
Dann zu den Abständen von Spurbügel zu Spurbügel wie unten eingezeichnet.

Diese Abstände von Spurbügel zu Spurbügel betragen laut Hersteller 116 mm, dies ist auch das Mass des Abstands der einzelnen Zahnradspitzen beim Antriebsrad.

Denn diese beiden Masse müssen zueinander passen, weil ja das Antriebsrad zwischen den Spurbügel eingreift.

Dieses Mass nennt man auch „Teilung“

Über die Spurbügel überträgt das Antriebsrad die Kraft auf die Kette, deshalb passen diese beiden Masse zueinander, wie im Bild links zu sehen.

Die Breite der Einstiche auf der Leiche mit ca. 50 mm und die Abstände von Einstich von ca 110-120 mm passen also unter Anbetracht der Umstände, dass es um keinen Wachsabdruck sondern um altes Fleisch geht, geradezu perfekt.

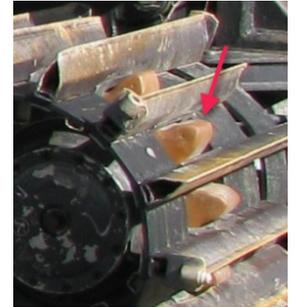
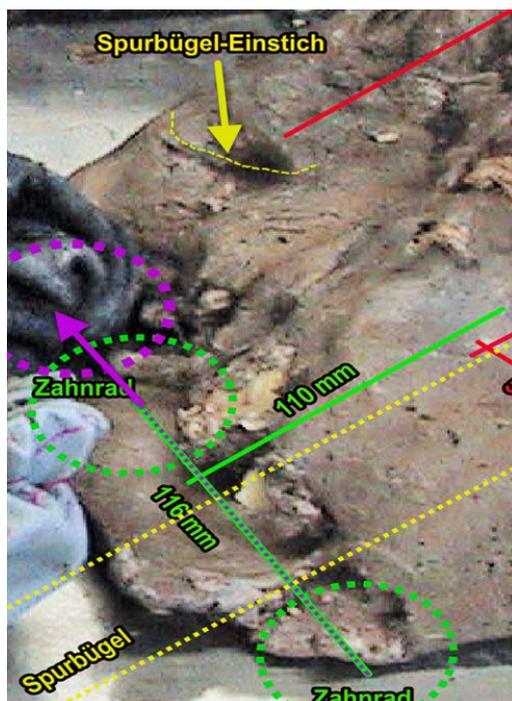
Die Amputation erfolgt durch das Antriebsrad, welches beim Pistenbully weit durch die Kette hindurchragt, dabei werden im Abstand der „Teilung“ der Kette auch an der Amputationsstelle Spuren hinterlassen.

Hier kommt es jedoch stark auf das konkrete Gerät an, es gibt hier deutliche Unterschiede von Gerät zu Gerät wie ich bei Versuchen an 3 verschiedenen Raupenfahrzeugen ermittelt habe. Auf jeden Fall jedoch erwartet man die Spuren des Zahnrads an der Amputationsstelle also im Abstand der Teilung, 116 mm. Auf der Leiche jedoch ist diese Spur, dieser Abdruck versetzt in lila eingezeichnet.

Auch hier erklärt sich der vergrößerte Abstand mit der Lage des Oberschenkelknochens. Bevor das Zahnrad die Abdrücke und Spuren auf der Haut machen kann, wird im Bereich des Knochens beim völlig plattgewalzten Oberschenkel die Haut für einen kurzen Moment über den bis dahin noch Widerstand liefernden Oberschenkelknochen gespannt. Dort wo der Knochen ist wird bevor das Zahnrad einsticht die Haut weiter „um den Knochen herum“ gedehnt. Man kann das wie eingezeichnet mit dem längeren Weg durch das „Tal“ zwischen den Zahnradspitzen vergleichen. Einen Augenblick später dringt dann das Zahnrad dort in die Haut ein und dann wird auch der Knochen völlig zerquetscht.

Der dabei auf der Haut entstehende Abdruck ist dann aber aus dem gezeigten Grund leicht versetzt, wie es der lila eingezeichneten Lage beim Bein entspricht.

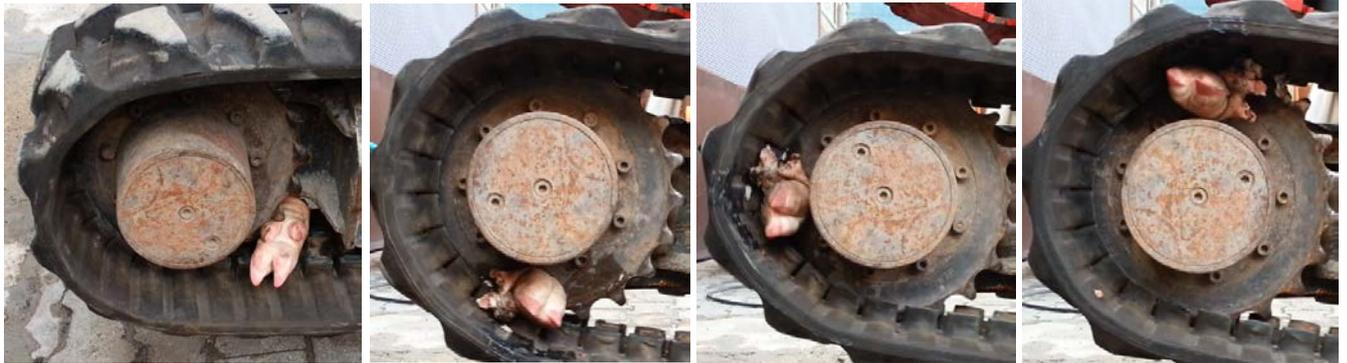
Um die Dynamik zu veranschaulichen wurden Versuche mit einem ungekochten Schweinefuß in den Raupenkettens von zur Verfügung stehenden Minibaggern gemacht.

Bei einem Schweinefuß hat es natürlich nur Haut und Knochen und kein Fleisch wie bei einem Oberschenkel.

Und auch das Zusammenspiel von Zahnrad und Spurbügel ist bei jedem Raupenfahrwerk unterschiedlich. Deshalb kann die Amputationsstelle hier nicht direkt verglichen werden mit der Leiche.

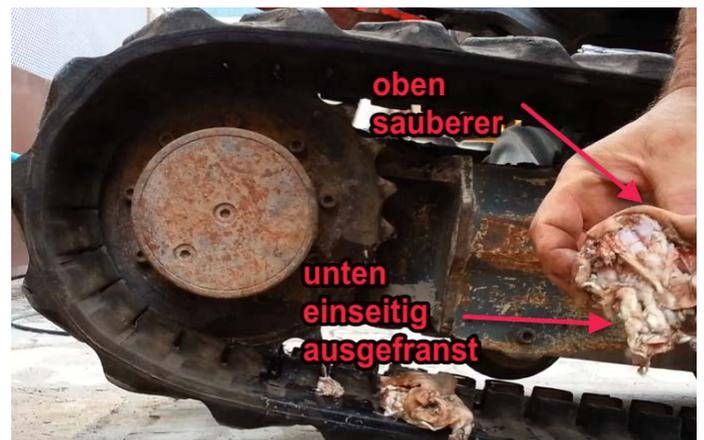
Die grundsätzlichen Aussagen die möglich sind, sind aber prinzipiell von oben her eine sauberere Trennstelle wie unten, wo es mehr oder weniger zu Ausfransungen kommen kann.

Da Duncan auch noch bekleidet war, muss in der Praxis davon ausgegangen werden, dass bei den Aufräumarbeiten der Gliedmaßen ein Messer im Einsatz war. Auf den Fotos wäre sowas nicht zu erkennen, auch bei meinem Versuch musste ich letzte Haut-Reste mit dem Messer durchtrennen, was man in keinem Fall sehen kann.

Was jedoch hier eindeutig zu erkennen ist, ist dass die Existenz solcher ausgefranster Stellen zerquetschter Haut wirklich perfekt erklärt werden kann. Genau das entsteht durch so eine stumpfe Abtrennung mit großer Kraft aber ohne scharfe Schneide.

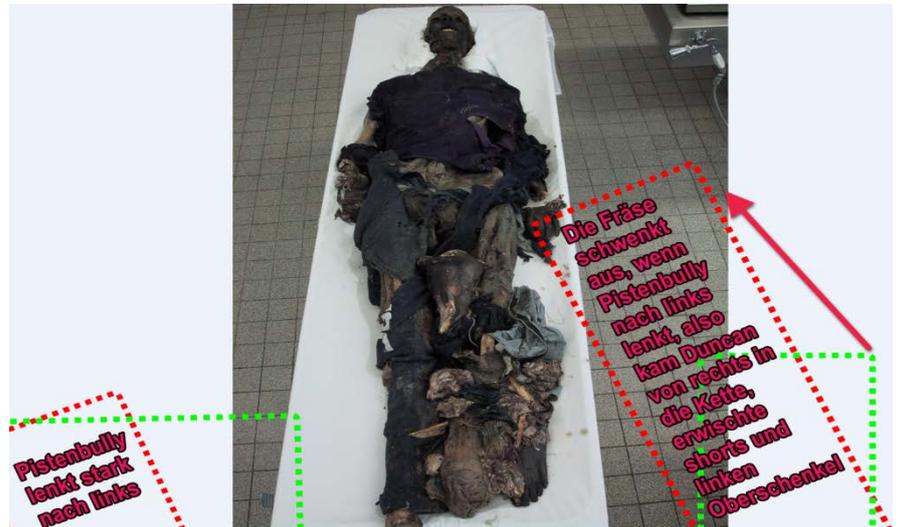
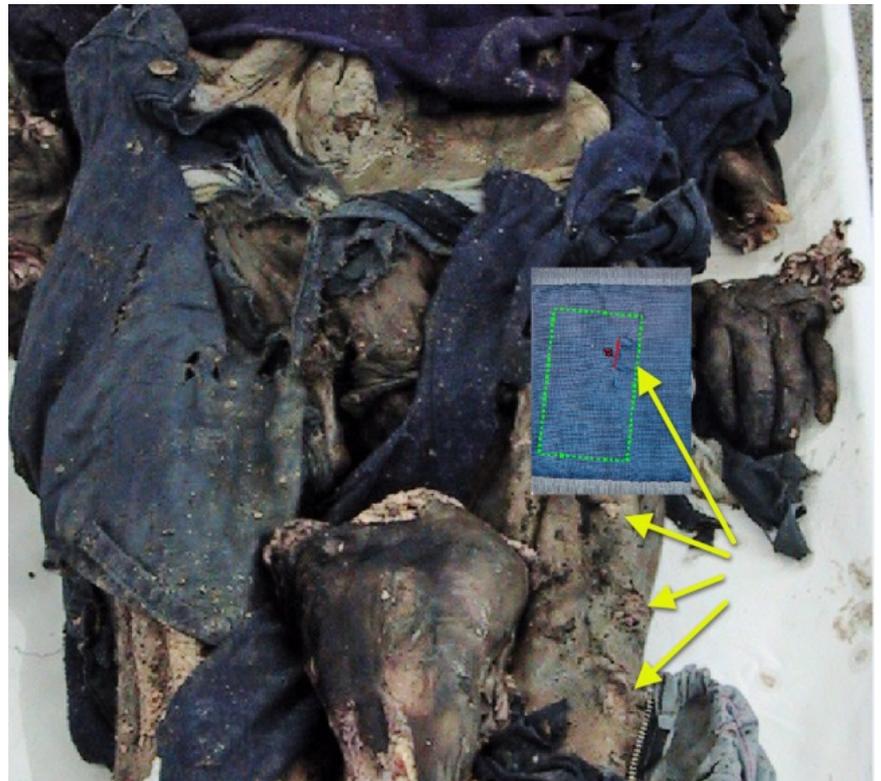
Illustration: Die zur Seite schwingende Fräse ersichtlich.

**Die Fräse kann beim Einlenken des Pistenbully zur Seite schwenken und Duncan muss und kann dann so gelegen haben, dass er der rotierenden Fräse in egal welcher Position die Oberseite seines Oberschenkels darbot und diese dann auch noch die shorts erwischte und zerriss sowie den Geldbeutel darin durchstach.**

Verletzungen am Oberschenkel, die der Fräse zuzuordnen sind, sind auf der Darstellung rechts markiert:

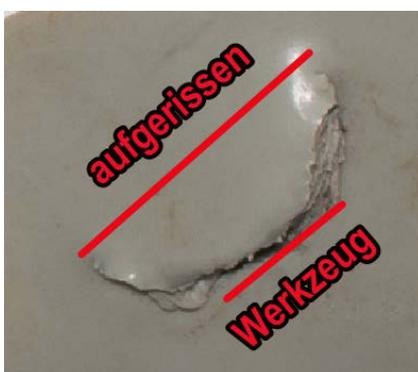
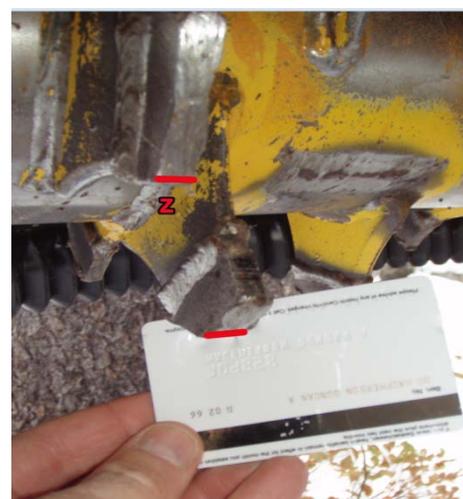
**Snowboard:**

Jetzt nach den Spuren der Fräswelle an der Leiche, Spuren der Fräswelle am Snowboard und an der Kreditkarte im Geldbeutel

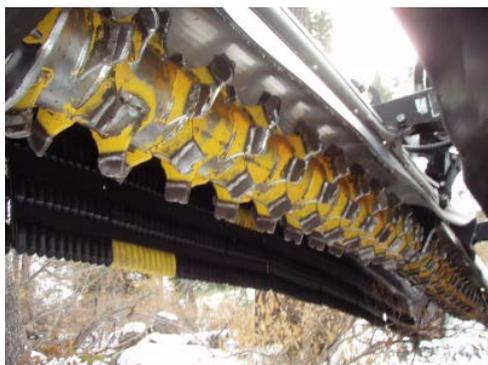
**Kreditkarte:**

Im Geldbeutel, der vorne in den Shorts steckte, befanden sich Kredit- und Telefonkarten, die durch die Fräse beschädigt wurden, während die shorts völlig zerrissen wurden.

**Die Lage der Karten im Geldbeutel und wie die Karte aufriss, z1 entspricht ca. dem Fräszahn, dann reißt es seitlich größer auf**

Als Fotos von John Leake an einem ähnlichen Gerät von mir richtig zugeordnet wurden zeigte das: Das Werkzeug, das all diese Spuren verursachte, waren Fräszähne einer Fräswelle einer Pistenraupe.

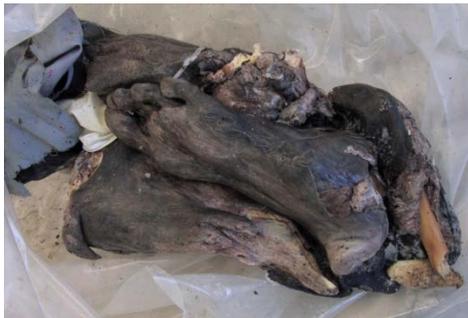
Hier mit linkem Fuß, Knie und wohl Unterarm nur ein paar der der vielen Einzelteile, in die die Leiche zerteilt war. Da daran wie schon gezeigt eine Pistenraupe beteiligt war, hätten Körperteile und Ausrüstung verteilt aufgefunden werden müssen.

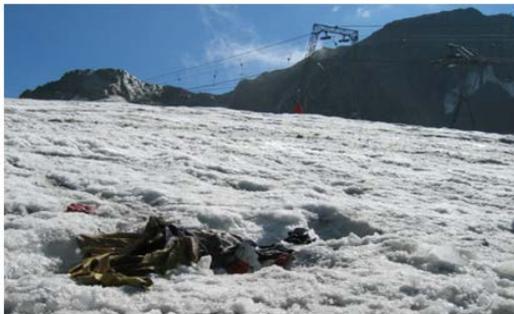
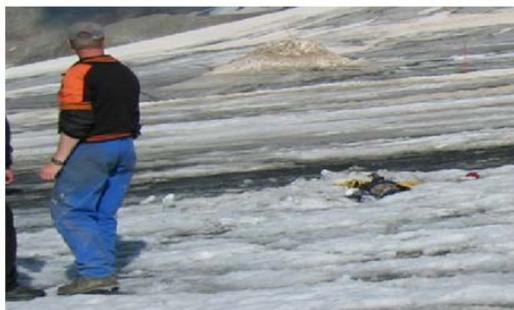
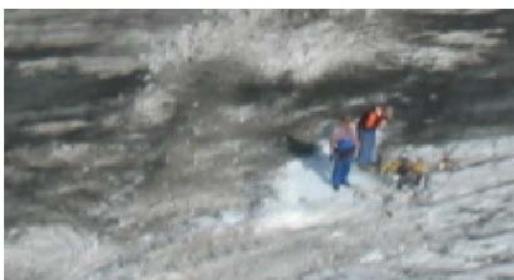
Lichtbilder 7 und 8:

Nahaufnahmen der bereits freigelegten, menschlichen Überreste des Duncan Mac Pherson

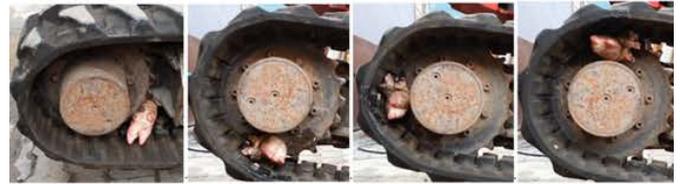
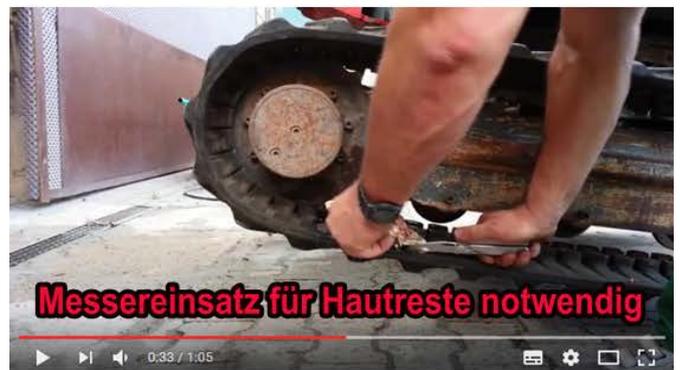
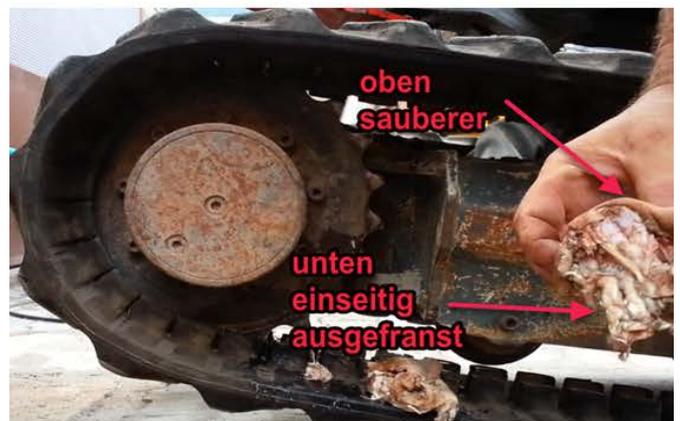
ergaben dann das gleiche Ergebnis wie man es an der Hand und Arm der Leiche sehen kann:

Keine komplett saubere Durchtrennung, sondern es bleiben so viele und starke Hautfetzen übrig, dass eine vollständige Durchtrennung einen Messereinsatz notwendig macht.

**Ohne Messereinsatz hängen Glieder an ausgefrasten Hautfetzen**

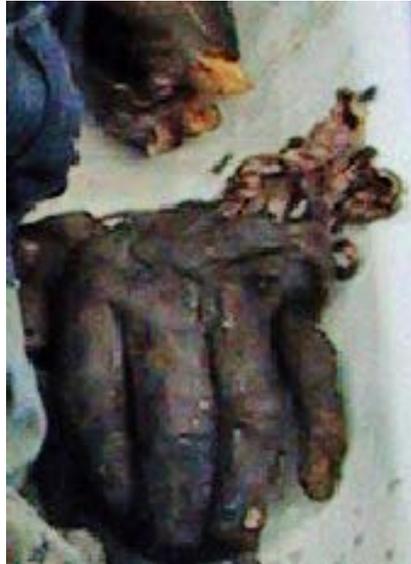
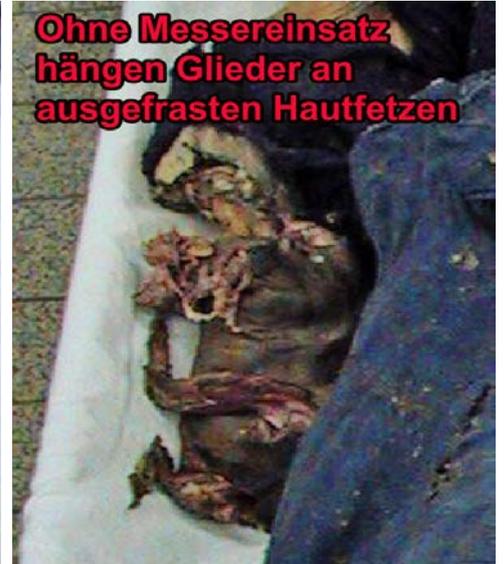
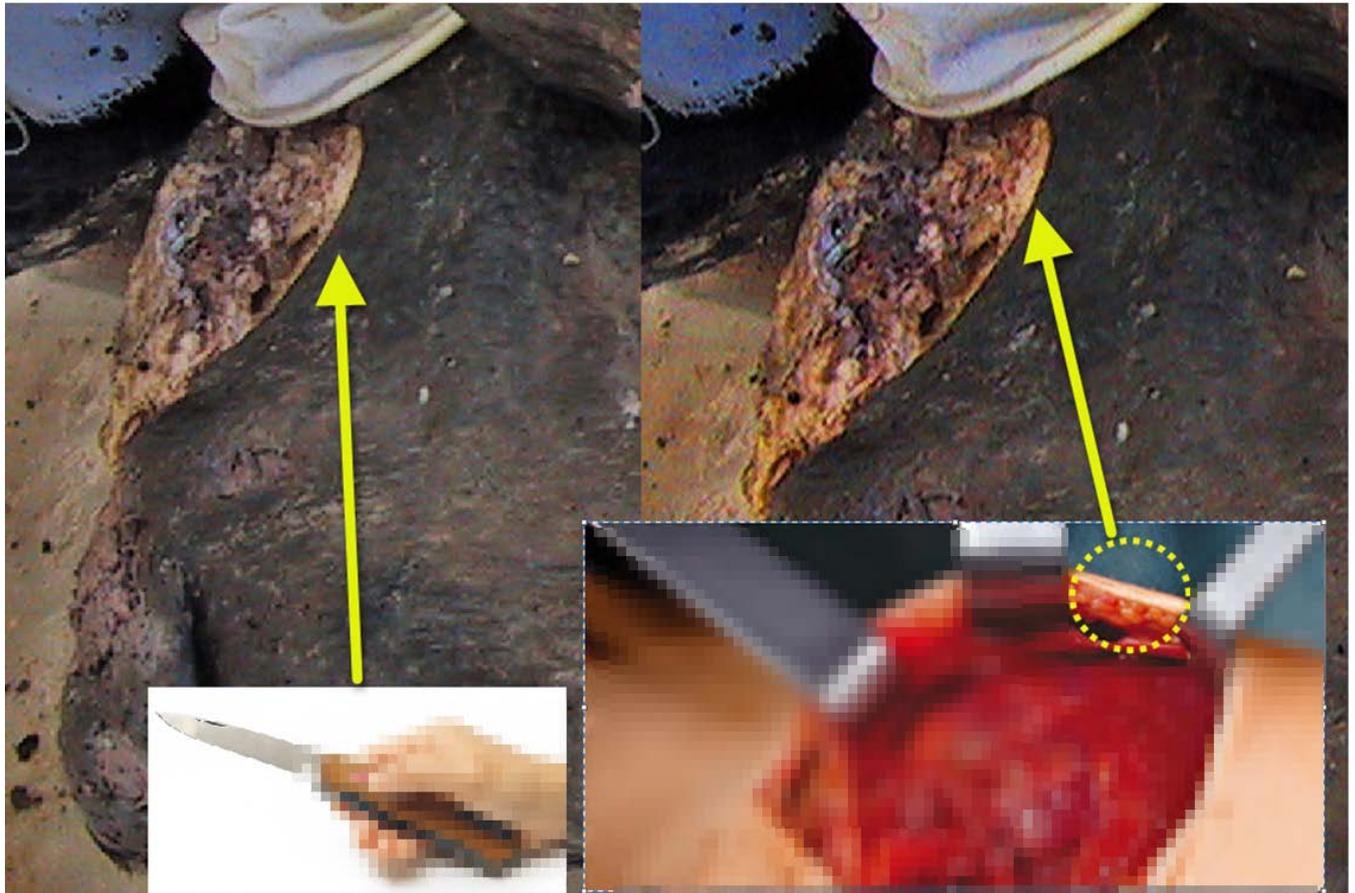
Im Vergleich zu den normal völlig ausgefranzten Hautstellen, gibt es Bereiche wo solche Hautfetzen klar erkennbar mit dem Messer in einem nachvollziehbaren

Winkel abgetrennt wurden, so dass der Anschnitt die Haut nicht senkrecht durchtrennte, sondern teilweise ein schräger und so umso breiterer Rand auf dem Foto klar ersichtlich ist.

**Der Grund:** Der Körper kam nur im Beinbereich in die Fräse, dort wickelten sich Kleidung und halbamputierte Körperteile in die Fräse und mussten beim „Aufräumen“ herausgeschnitten werden.

**Ohne Messereinsatz  
hängen Glieder an  
ausgefranzten Hautfetzen**
